Praxisbericht Wien

## Dichter Gully an nur einem Tag.

Projekt	Gully-Sanierung Parkhaus, Wien
Untergrund	Asphalt
Abdichtung	Triflex ProDetail
Fertigstellung	Februar 2019

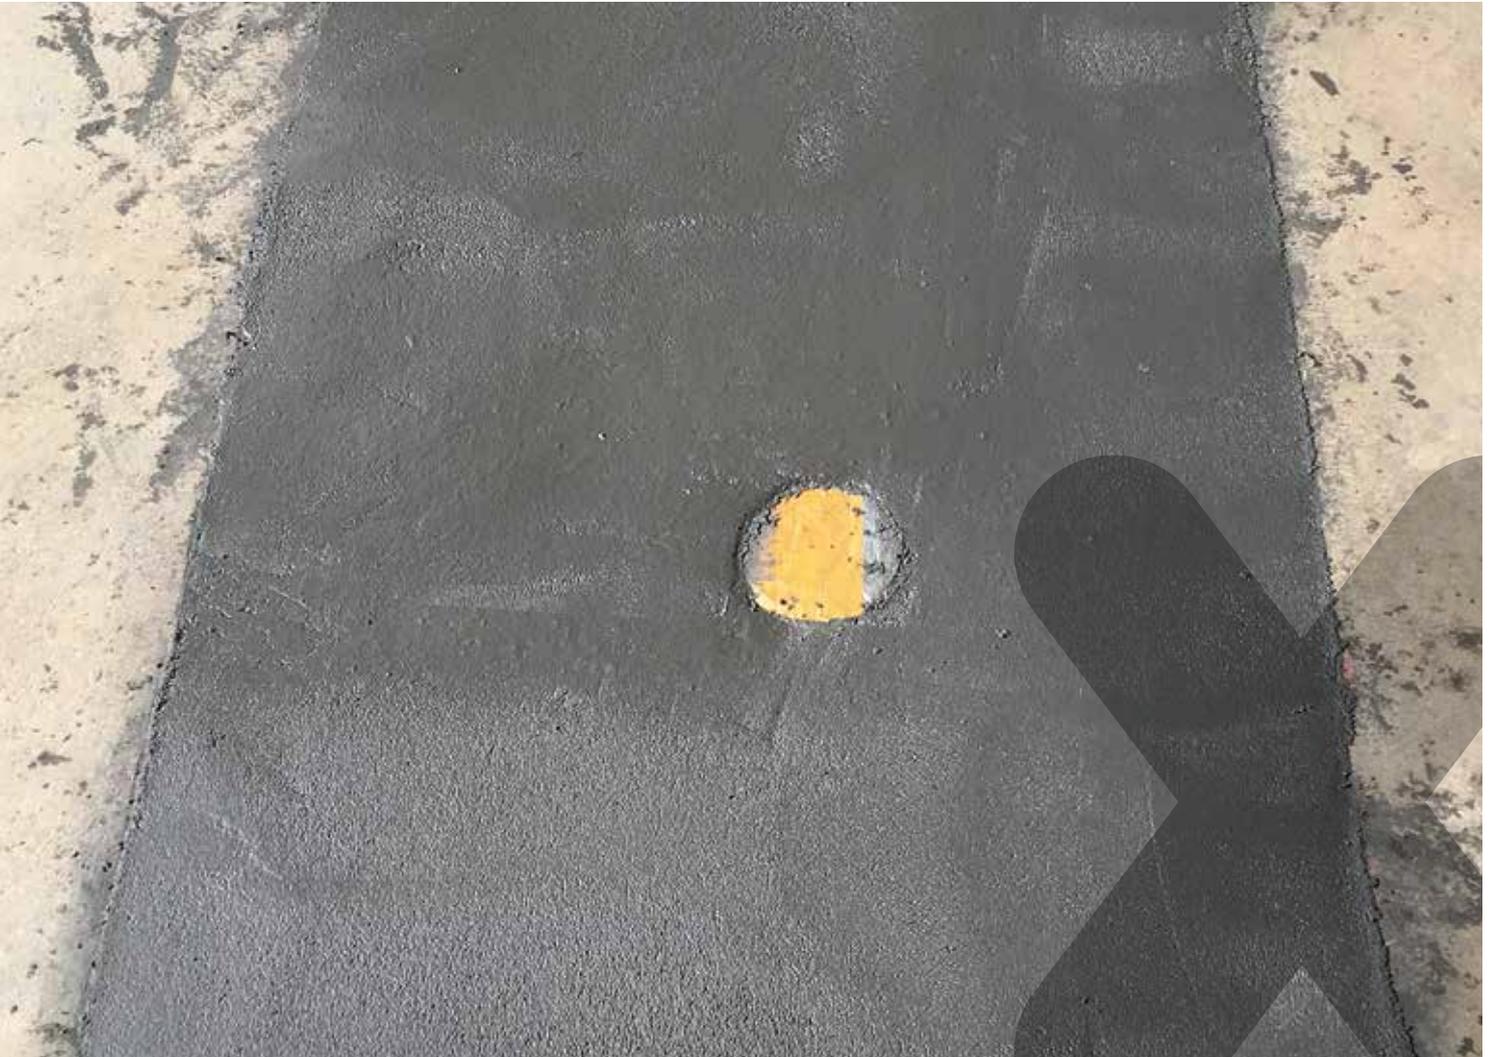
**Geplant, geholfen, gelöst. Alles gemeinsam.** Mit 720 Stellflächen bietet ein Parkhaus in Wien Touristen und Einheimischen ausreichend Möglichkeiten, ihre Fahrzeuge abzustellen. Die Nutzung war jedoch beeinträchtigt, da sich im Bereich eines Gullys Schäden zeigten. Abplatzungen und Ausblühungen an der Decke der unter dem Bodenablauf liegenden Parkebene gaben Hinweise darauf, dass bereits Wasser in die Konstruktion eingedrungen war. Um massiven Schäden vorzubeugen und den Erhalt des Parkhauses zu sichern, gab der Eigentümer eine Sanierung des Gullys in Auftrag. Gefordert war eine Lösung, die schnell Abhilfe schafft, die Nutzer so wenig wie möglich beeinträchtigt und das Bauwerk dauerhaft vor Feuchteintrag schützt. Dafür erwies sich **Triflex AWS** auf Basis von Polymethylmethacrylat (PMMA) als passendes System. Die vliesarmierte Abdichtung, konzipiert für den Einsatz unter Gussasphalt, benötigt nur eine kurze Verarbeitungszeit und geht einen vollflächigen Haftverbund mit dem Untergrund ein. Die Konstruktion war nach nur einem Tag wieder sicher vor Hinterläufigkeit geschützt.
