Praxisbericht Usedom

## Mansardendach Palace Hotel.

FLACHDÄCHER | DACHANSCHLÜSSE

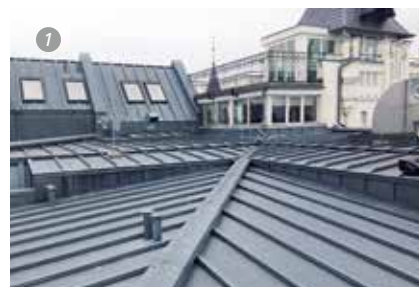
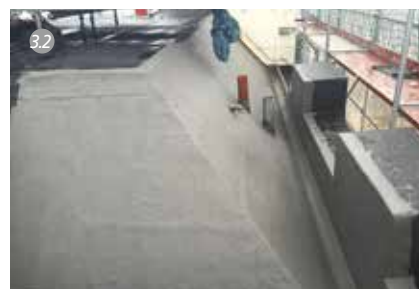
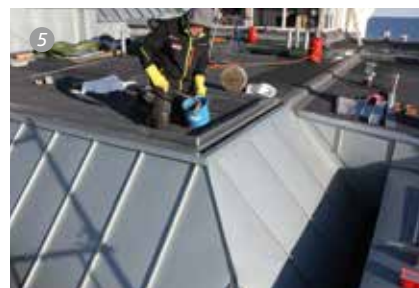
- 1 Abriss der vorhandenen Stehfalzdeckung und Aufbringen einer neuen Holzschalung
- 2 Grundierung der neuen bituminösen Vordeckung mit **Triflex Cryl Primer 222**
- 3 Abdichtung mit vliesarmiertem **Triflex ProDetail**:  
3.1 Zunächst die schwierigen Anschlüsse  
3.2 Anschließend die senkrechte Mansardenfläche
- 4 Herstellen der Unterkonstruktion
- 5 Montierung der Titanzink-Stehfalzdeckung
