Praxisbericht Waidhofen an der Thaya

Stiegenanierung eines Einfamilienhauses.

BALKONE | TERRASSEN | LAUBENGÄNGE

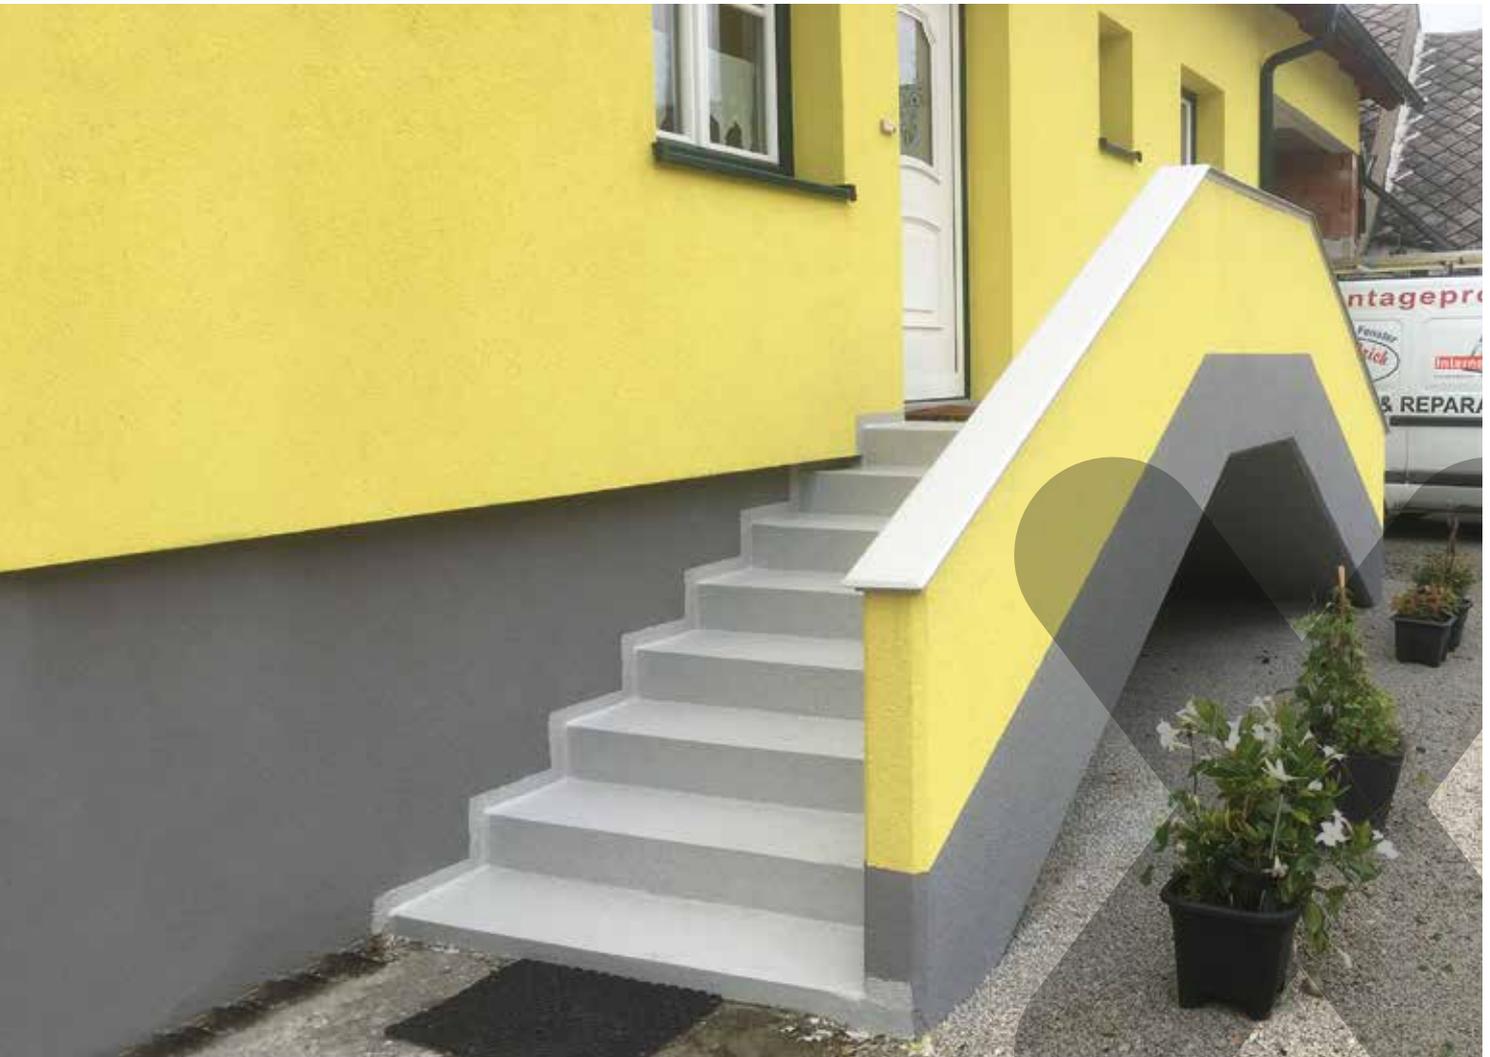
Geplant, geholfen, gelöst. Alles gemeinsam. Vor allem dann, wenn eine Stiege im Außenbereich über kein Gefälle verfügt, kann das aufstehende Niederschlagswasser Probleme bereiten. So auch geschehen am Eingangsbereich eines Einfamilienhauses in Waidhofen an der Thaya: Abplatzungen und Ausbrüche am Beton gaben dort bereits den Weg frei für Feuchtigkeit. Um einen Schutz der Bausubstanz und gleichzeitig eine optische Aufwertung zu erzielen, empfahl der beauftragte Instandsetzungsbetrieb den Einsatz des Treppen Beschichtungssystems **Triflex TSS**. Mit dem Produkt auf Basis von Polymethylmethacrylat (PMMA) konnte er die Dichtigkeit wiederherstellen, und das dank der kurzen Reaktionszeit des Materials innerhalb nur weniger Tage. Auch das fehlende Gefälle wurde im Zuge der Maßnahme nachträglich erzeugt. Das Resultat ist nicht nur ein dauerhafter Oberflächenschutz, auch die Ästhetik kam nicht zu kurz. Durch die Einbeziehung des Handlaufs in die Instandsetzung erstrahlt der gesamte Eingangsbereich in neuem Gewand. Hier kam zum Schutz des Betongeländers ein Balkonabschlussprofil zum Einsatz – eine ungewöhnliche, aber wirkungsvolle Lösung.

- 1 Untergrund schleifen
- 2 Grundierung der Stiegenoberfläche mit **Triflex Cryl Primer 276**
- 3 Ebenen der Stufen mit **Triflex Cryl Spachtel**
- 4 Abdichtung der Anschlüsse mit **Triflex ProDetail**
- 5 Beschichtung der Stiege mit **Triflex ProFloor**
- 6 Auftrag des **Triflex Finish 205** inklusive Quarzsandeinstreuung und **Triflex Micro Chips**

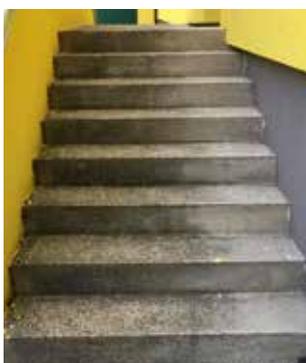
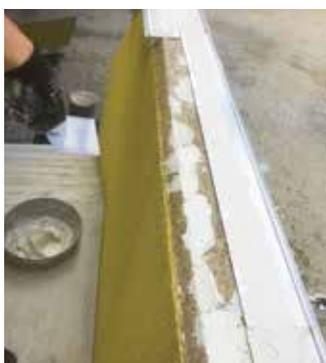
Kreativ gelöst: Ein Balkonabschlussprofil sorgt am Handlauf dafür, dass Niederschlagswasser nicht länger an der Wand hinunterläuft, sondern gezielt abtropfen kann.

Um den optischen Gesamteindruck des Eingangsbereiches aufzuwerten, wurde auch der Handlauf in die Sanierung einbezogen. Dort hat der Fachverarbeiter den Beton zunächst mit Triflex BTS-P neu abgedichtet.
