Beispiel Brandschadensanierung

# Ein Wirtschaftlichkeitsvergleich

Nach einem Brandereignis auf der A14 bei der Autobahnabfahrt Plötzkau in Richtungsfahrbahn Halle sollte die Asphaltdeckschicht wiederhergestellt werden.

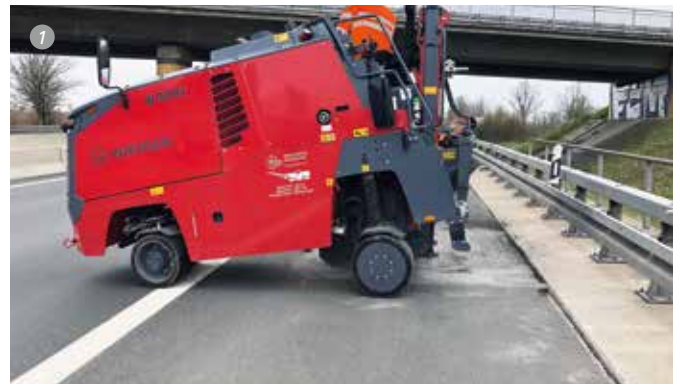
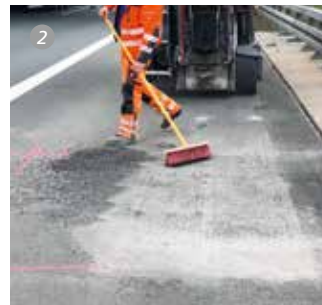
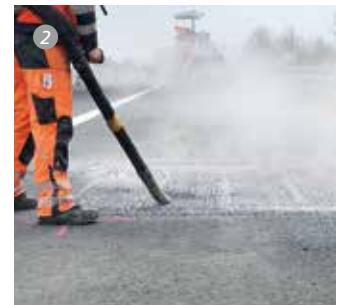
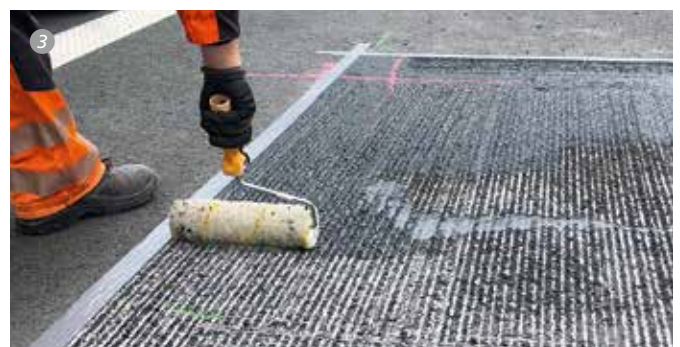
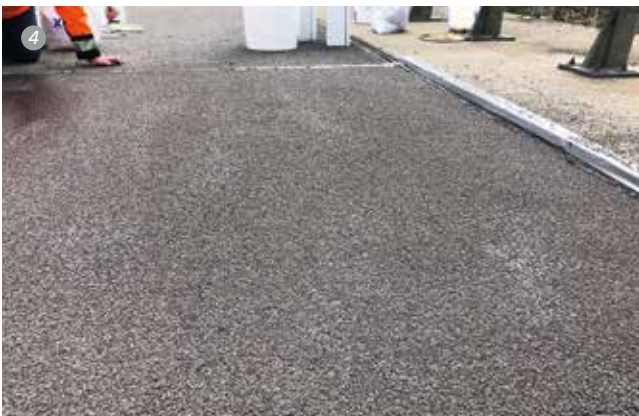
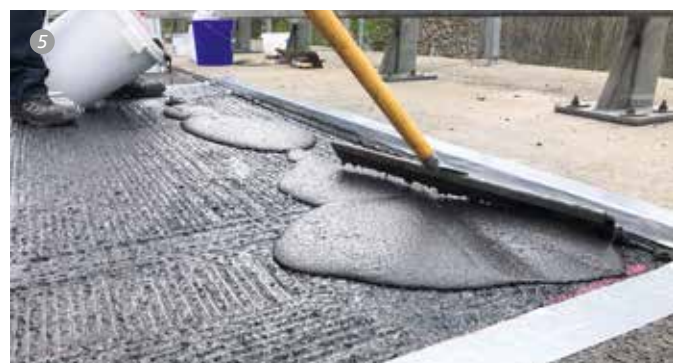
## Die Arbeitsschritte im Einzelnen:

- 1 Fräsen der beschädigten Bereiche mit 1 cm Frästiefe
- 2 Säubern der Fräsfläche mit Straßenbesen und abpusten mittels Laubbläser
- 3 Grundierung mit **Triflex Cryl Primer 222**, Verbrauch: ca. 0,60 kg/m<sup>2</sup>
- 4 Nachdem die Grundierung grifftrocken war, wurde der gefräste Bereich mit **Triflex Asphalt Repro 3K 1:3 thix** auf Fahrbahnniveau reprofiliert und unmittelbar mit Splitt (Hartkorn 1–3 mm) abgestreut
- 5 Verbrauch **Triflex Asphalt Repro 3K 1:3 thix**: ca. 20 kg pro 1 cm/m<sup>2</sup> Verbrauch, Hartkorn: ca. 5 kg/m<sup>2</sup>
