Praxisbericht Burgdorf

## Kinderbeckenabdichtung.

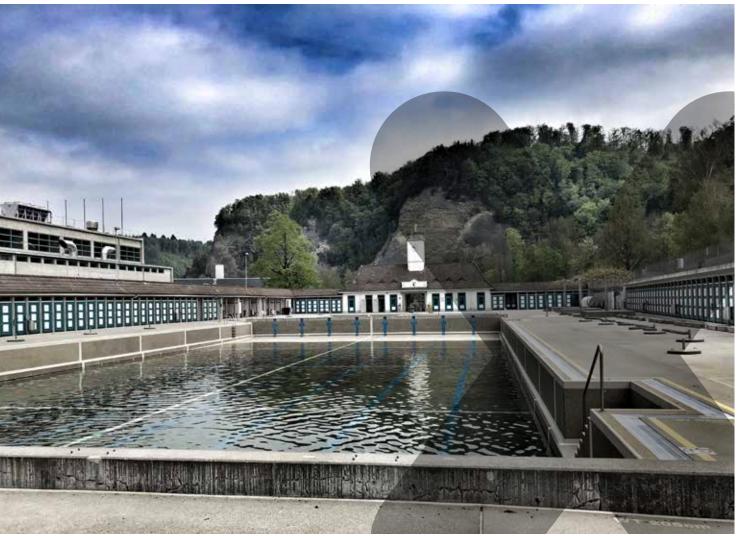
Geplant, geholfen, gelöst. Alles gemeinsam. Seit über 90 Jahren zieht die Badi Burgdorf mit ihrem nostalgischen Charme und diversen Becken im Sommer Gross und Klein an. Gemäss der Bauweise von 1929 wurden alle Becken aus Beton und mit diversen Fugen erstellt. Aufgrund des grossen Wasserverlustes war das Kinderbecken sanierungsbedürftig. Nach ausführlicher Beratung stimmten alle Mitwirkenden gemeinsam für das langzeitsichere Abdichtungssystem Triflex BTS-P, welches die gestellten Anforderungen erfüllt. Die Details wurde mit Triflex ProDetail und die Fläche mit Triflex ProTerra vliesarmiert abgedichtet, wodurch der Wasserverlust gestoppt werden konnte. Die anschliessend aufgetragene Nutz-/Schutzschicht schützt das Becken vor mechanischer Beanspruchung, die feine Quarzsand-Einstreuung bietet die gewünschte Rutschhemmung. Für das freundliche Erscheinungsbild wurde eine farbliche Gestaltung im Blauton ausgewählt. Nun steht dem Badespass nichts mehr im Weg.

- Entfernen und Abschleifen der alten Beschichtung
- Grundieren der Fläche und der Aufbordungen mit Triflex Primer 276
- Abdichten der Details mit Triflex ProDetail sowie der Fläche mit Triflex ProTerra
- Beschichten der der Boden- und der Sitzflächen mit Triflex
  ProFloor und Abstreuen mit Quarzsand 0.2-0.6 mm
- Aufziehen der blauen Versiegelung Triflex Finish 205
