Praxisbericht Weggis LU

Parkdeck auf Bootshaus am Vierwaldstättersee.

Objektdaten und Verarbeitung

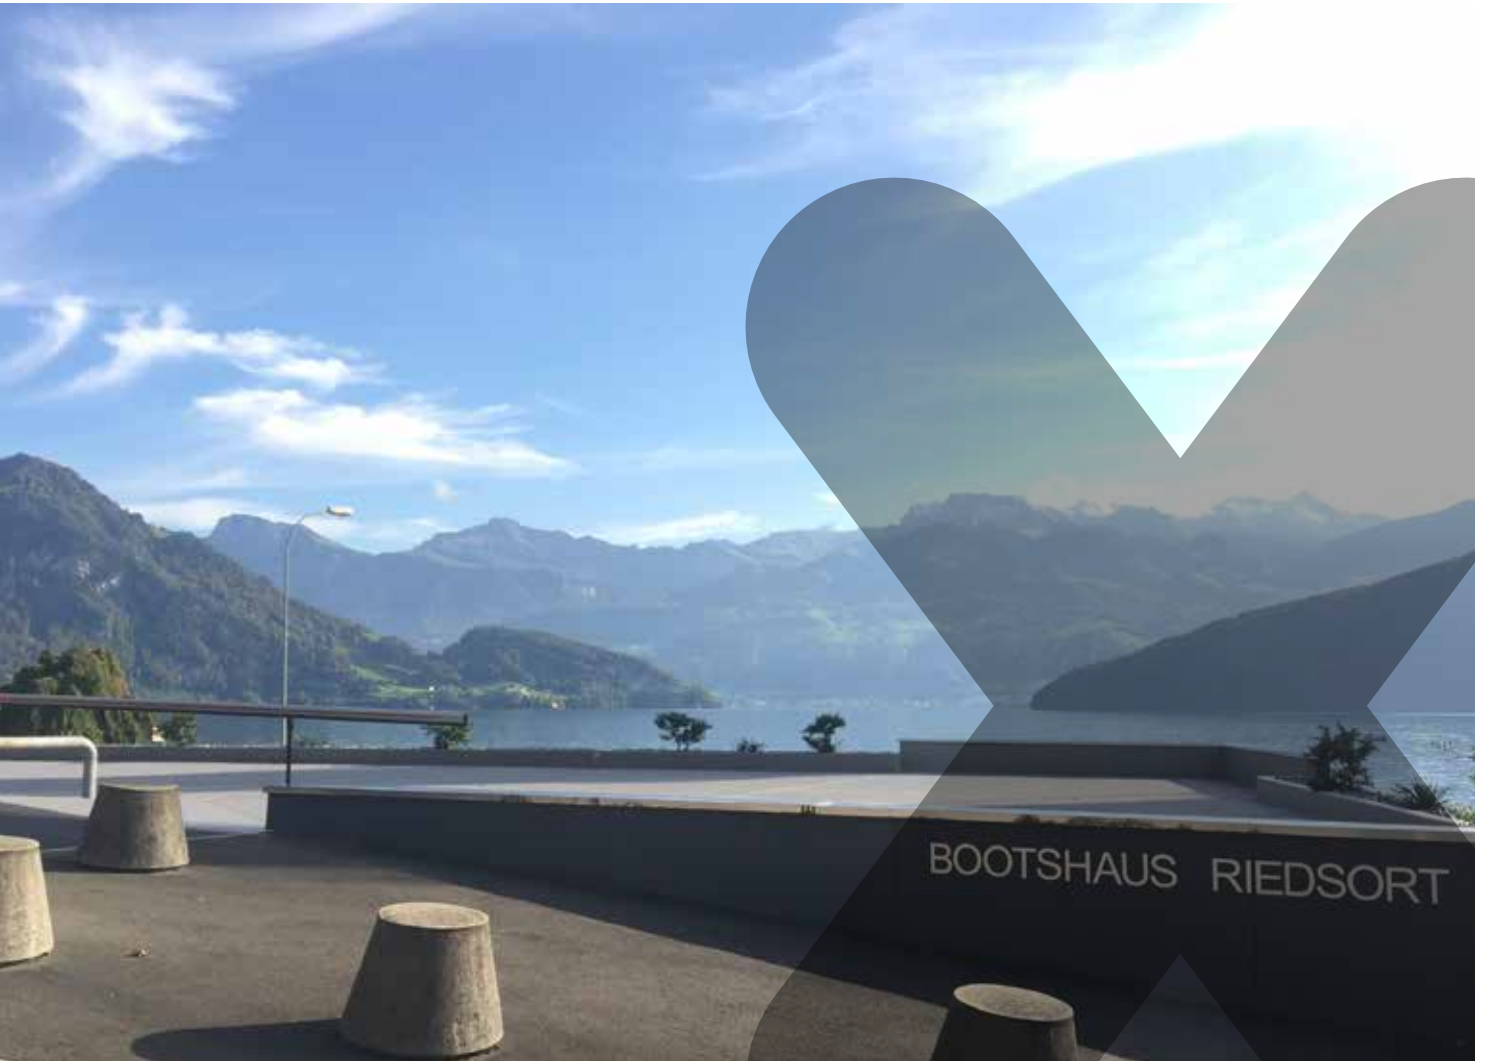
Geplant, geholfen, gelöst. Alles gemeinsam. Das Bootshaus, für 38 Boote, wurde 1964 gebaut und das Dach als Parkdeck mit einem Gussasphalt-Belag ausgeführt. Über die Jahre wurde der Gussasphalt und die integrierten Blumentröge undicht; Wasser tropfte auf die Boote und führte zu hässlichen Kalkflecken. Es wurde eine Lösung gesucht, um den Belag und die Blumentröge zu sanieren, ohne den Gussasphalt mit Gefällüberzug zu entfernen, und somit ohne die Boote auszulagern. Triflex ProDetail für die Blumentröge und die Detailabdichtungen auf dem Deck boten hier die optimale, flexible Gesamtlösung. Mit dem System Triflex ProPark mit Quarzsandeinstreuung und im Auffahrtsbereich mit Hartkorneinstreuung grob konnte eine zuverlässige Abdichtung direkt auf den bestehenden Gussasphalt aufgebracht werden. Das Parkdeck ist wieder dicht und die Bauherrschaft ist mit der sauberen Optik vollumfänglich zufrieden.

- Kugelstrahlen des Untergrunds
- Grundierung der Flächen mit **Triflex Primer 276** auf Beton und **Triflex Primer 222** auf Gussasphalt
- Abdichtung der Details und Anschlüsse mit **Triflex ProDetail**
- Abdichten der Fläche mit **Triflex ProPark**
- Nutzschrift **Triflex DeckFloor** mit Quarzsand abgestreut
- Versiegeln mit **Triflex Cryl Finish 209**
