Condominio Costa Verde, Borgosesia

## Triflex Creative Design imprime un nuovo volto al condominio Costa Verde

### Risanamento in quattro giorni

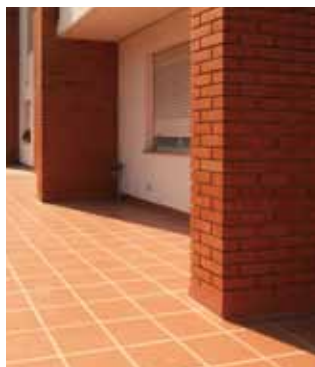
Anche il garage sotterraneo posto al di sotto della zona di ingresso è ora protetto a lungo termine dall'umidità.

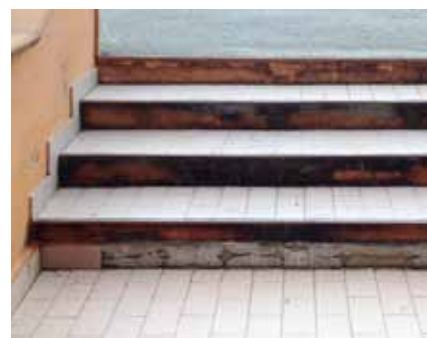
Il danno è rappresentato da piastrelle deteriorate dal gelo e giunti erosi.

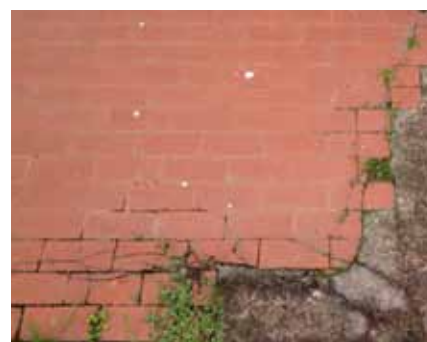
A causa della presenza di punti non ermetici, l'umidità era penetrata nel garage sotterraneo.

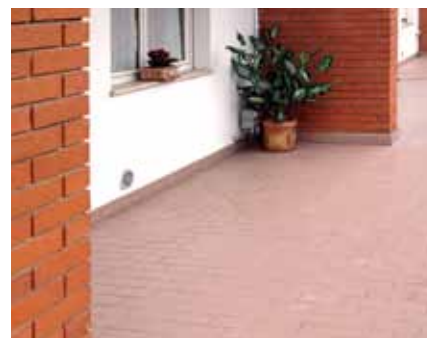
L'acqua piovana stagnante era giunta fino al sottofondo.

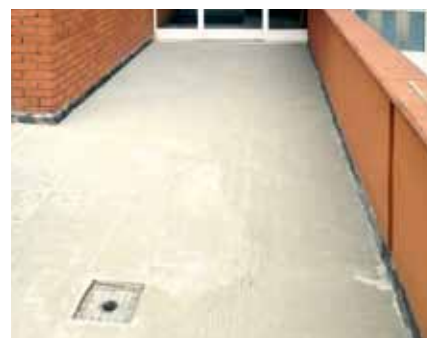
Nella prima fase del risanamento gli specialisti hanno rimosso le piastrelle.

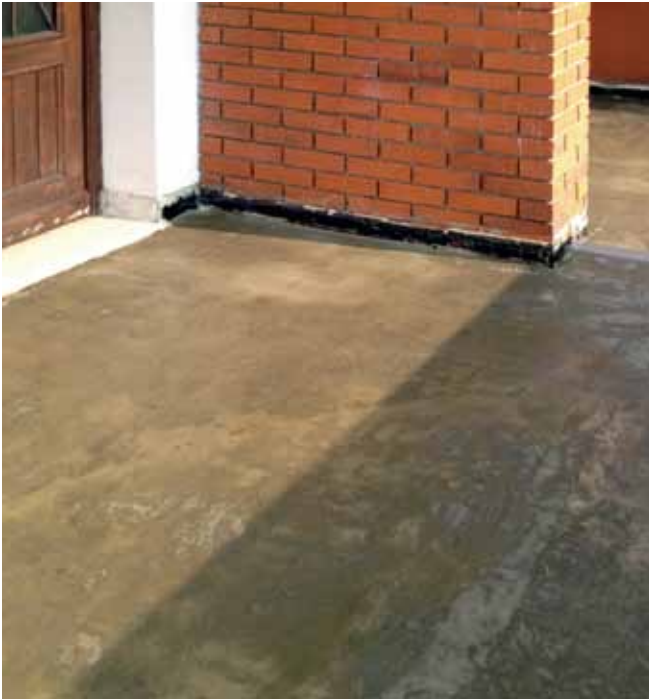
Il primer bicomponente Triflex Cryl Primer 276 prepara il sottofondo al rivestimento.

Per farlo, hanno innanzitutto smaltito la vecchia pavimentazione e pulito e levigato il sottofondo in calcestruzzo per creare le condizioni di aderenza ideali per il primer con Triflex Cryl Primer 276. Dopo il primer, gli specialisti hanno impermeabilizzato collegamenti alla parete e giunti con il sistema di impermeabilizzazione di dettagli Triflex ProDetail, armato con tessuto non tessuto. Una raschiatura ha permesso di livellare le scabrosità, prima di applicare sull'intera superficie la malta autolivellante Triflex ProFloor.

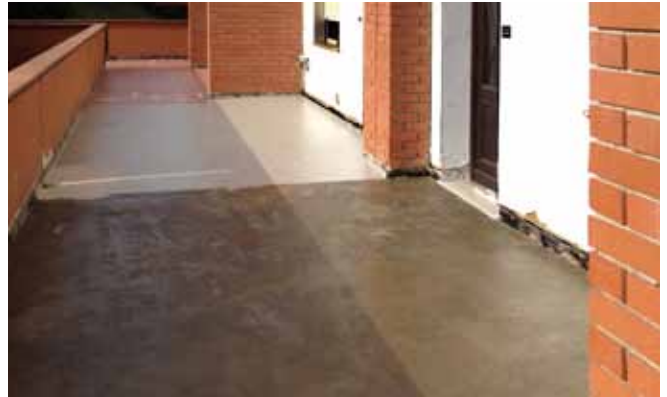
Il primer a reazione rapida è pronto per la lavorazione successiva già dopo 45 minuti.
