Praxisbericht Lostorf

Eingangsbereich eines MFH.

BALKONE | TERRASSEN | LAUBENGÄNGE

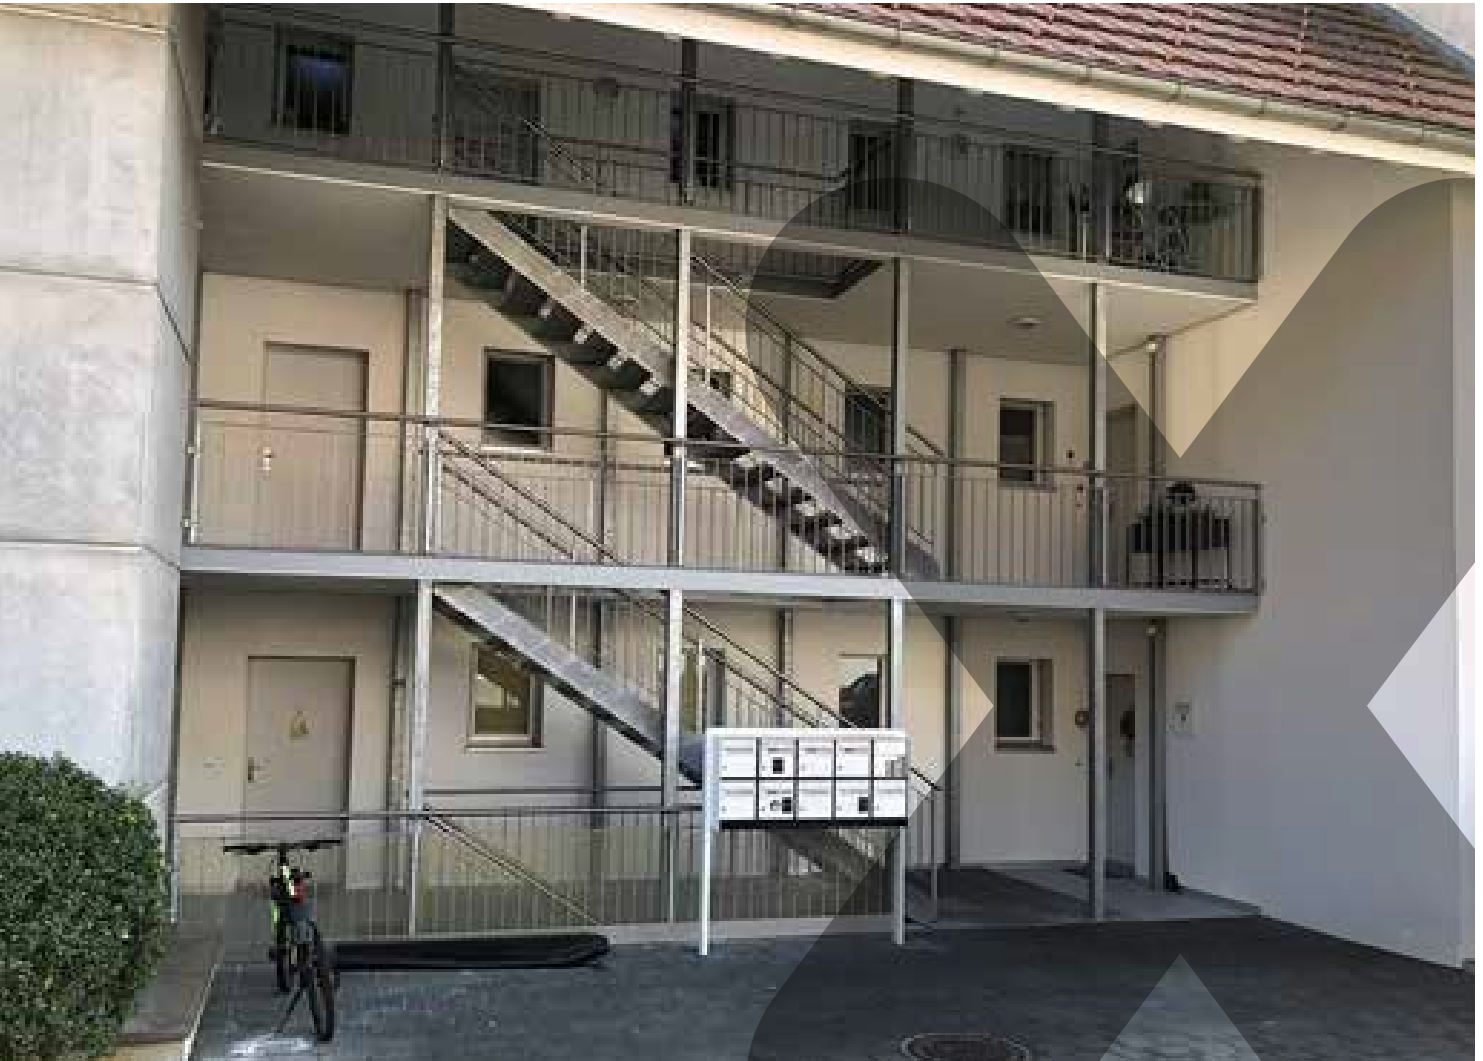
Geplant, geholfen, gelöst. Alles gemeinsam. Der schadhafte Zustand vom Eingangsbereich des MFH in Lostorf trübte schon länger die Freude der Eigentümer – trotz Anti-Rutsch Klebebändern war die Oberfläche bei Regen und Nässe sehr rutschig. Zudem entstanden mit den Jahren vereinzelte Risse im Beton und Abplatzungen der alten Bodenfarbe. Die Anforderung war, dass die einzelnen Wohnungen während der Sanierung durchgehend über diesen Eingangsbereich zugänglich sind. Zudem durfte der Belag nur ca. 3-4 mm auftragen, damit kein Überstand zum Lifteingang entsteht. Die zuständige Bauherrschaft wählte das Beschichtungssystem **Triflex BFS**. Alle Risse sowie Details wurden mit einem Vlies überbrückt und mit **Triflex ProDetail** dauerhaft abgedichtet. Kleinere Unebenheiten konnten mit einem Spachtel egalisiert werden. Die aufgetragene Nutz- und Schutzschicht macht die Oberfläche im Eingangsbereich strapazierfähig und robust. Die Abstreuerung mit Quarzsand bietet den langersehnten Antirutsch, und das passende Finish des Eingangsbereichs schafft eine harmonische Optik zum restlichen Gebäude. Die dauerhaft beständige Lösung sowie der grosse Einsatz der Verarbeiter überzeugten alle Beteiligten sehr.

- Entfernen vom bestehenden Farbanstrich auf den Balkonen
- Etappenweise Grundieren der verschiedenen Stockwerke mit **Triflex Cryl Primer 276**
- Abdichten von partiellen Rissen mit **Triflex ProDetail**
- Beschichten der Fläche mit **Triflex Pro Floor RS 2K** und Abstreuen mit Quarzsand 0.3-0.8 mm
- Aufziehen der Versiegelung **Triflex Cryl Finish 205**

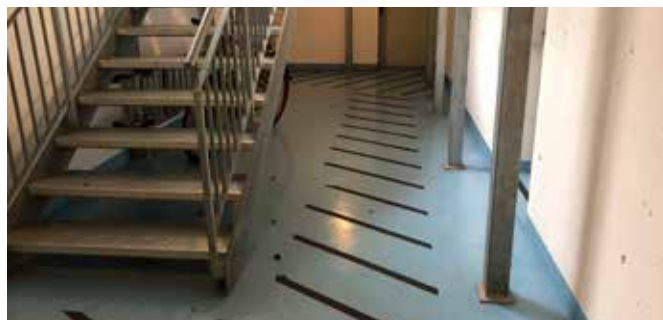
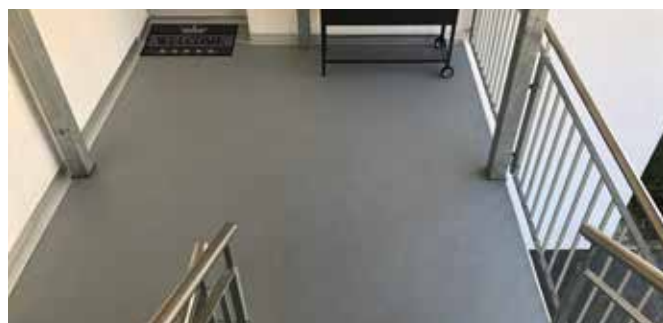
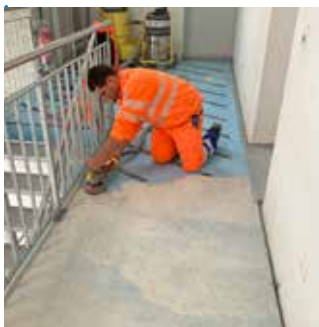
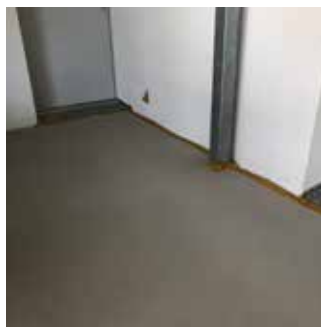
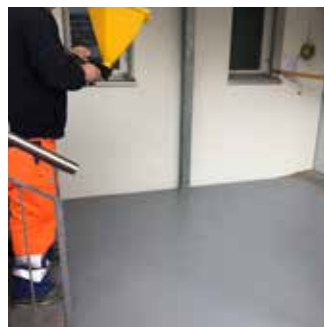
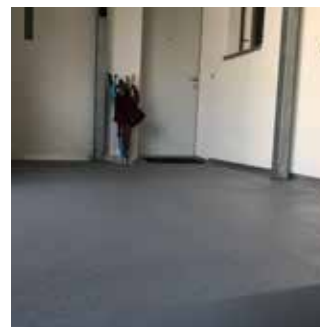
Die Sanierungsschritte im Einzelnen:
