Praxisbericht Elgg ZH

## Terrassensanierung Werkhof Elgg.

BALKONE | TERRASSEN | LAUBENGÄNGE

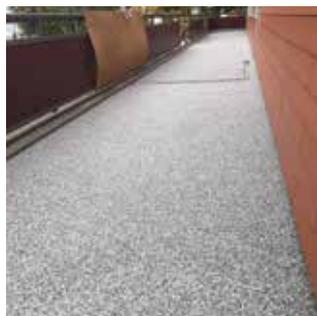
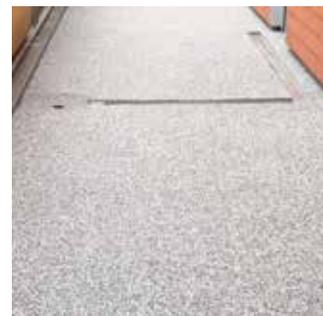
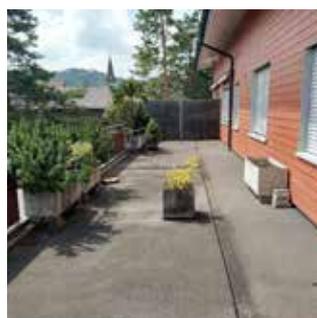
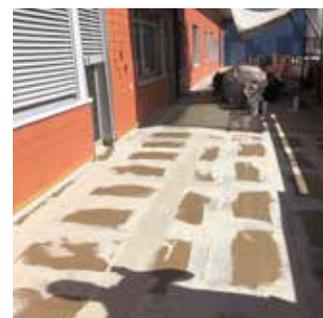
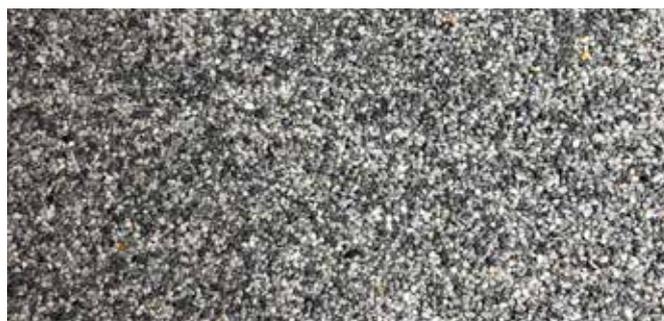
**Geplant, geholfen, gelöst. Alles gemeinsam.** Der Gussasphaltbelag auf der Terrasse eines Werkhofs war aufgrund von Rissen und undichte Stellen in einem schadhaften Zustand. Wasser drang durch die Betondecke, die teilweise wärmedämmend ist, und tropfte auf den gedeckten Vorplatz des Werkgebäudes. Die geringen Höhen der Fensterschwellen ließen nur eine Verlegung mit dem **Triflex BIS Systems** zu, welches die Sicherheit auf der Wärmedämmung und Betondecke garantierte.

- Abbrechen des bestehenden Gussasphalts
- Grundieren der Betonflächen mit **Triflex Primer 276**
- Auswechseln der Wärmedämmung und verlegen der Aquapanel-Platten
- Abdichten der Details mit **Triflex ProDetail** und der Flächen mit **Triflex ProTerra**
- **Triflex Finish 7035** mit Quarzsandabstreuung und **Triflex Stone Design Bardiglio A** fein
