Praxisbericht Salzburg

Parkhauszufahrt vom Einkaufszentrum Europark.

GEPLANT, GEHOLFEN, GELÖST. ALLES GEMEINSAM.

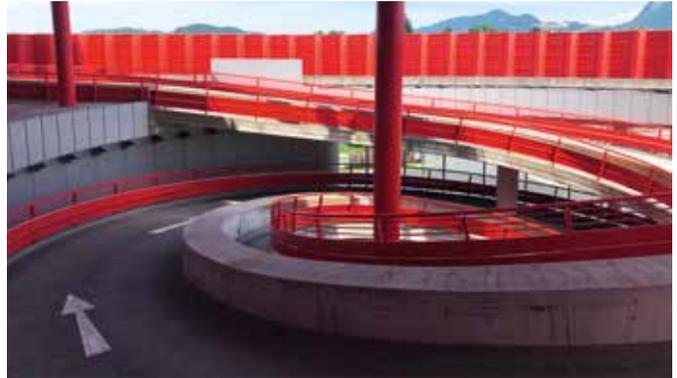
Die vielen ein- und ausfahrenden Pkw verursachen an der Rampenspirale große Scher- und Schubkräfte. Dies, zusammen mit der chemischen Belastung durch Tausalze, Öle und Kraftstoffe, hatte zu einer starken Abnutzung der Bestandsbeschichtung geführt. „Es gab leichte Abplatzungen auf der horizontalen Fläche der Betonkonstruktion, teilweise war bereits der Betonuntergrund zu sehen“, beschreibt Thomas Resch, Segmentmanager Parkhaus bei Triflex, das Schadensbild. Somit war keine Dichtigkeit mehr gegeben und der Weg in die Konstruktion frei für Feuchtigkeit. Eine Instandsetzung wurde zwingend erforderlich.

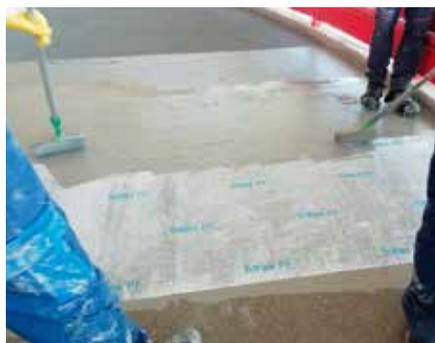
Im Systemaufbau des PMMA-basierten Triflex ProPark ist eine Spezialvlieseinlage vorgesehen, die in zwei Schichten des flüssigen Harzes eingebettet wird.

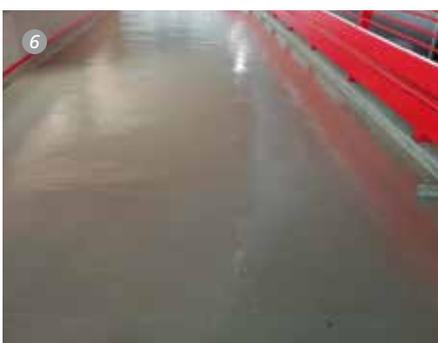
Die Versiegelung Triflex Cryl Finish 209 erhöht die chemische und mechanische Widerstandsfähigkeit der Abdichtung. Ebenso wie die anschließende Endbeschichtung wurde sie im Farbton Steingrau ausgeführt.
