Praxisbericht Mondsee

## Balkonsanierung Mondsee.

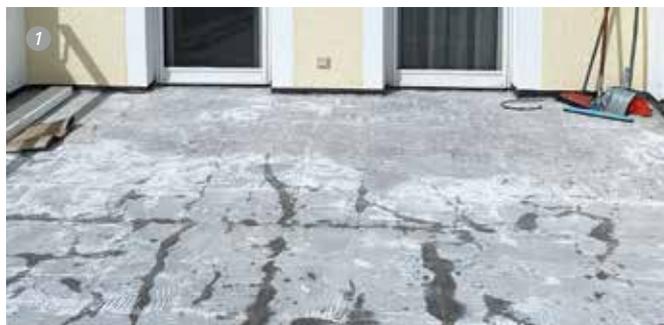
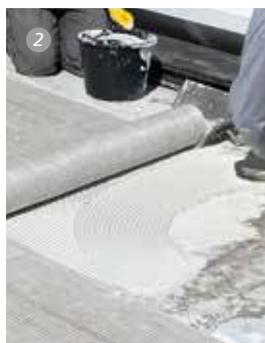
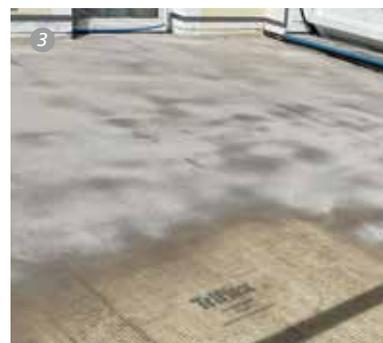
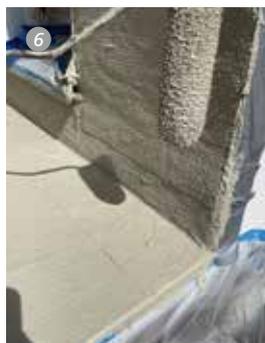
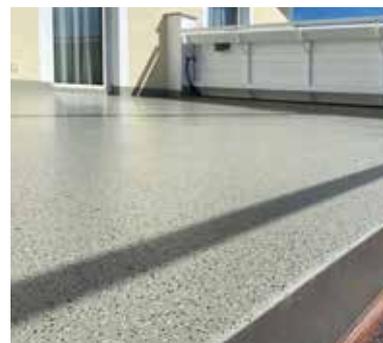
- 1 Entfernen des Fliesenbelags und Schleifen des Estrichs
- 2 Zuschneiden und Aufbringen der Entkopplungsbahn mit **Triflex ProDrain Fix** Kleber
- 3 Aufbringen von **Triflex Pox R 100** und Abstreung mit Quarzsand (Körnung 0,2 bis 0,6 mm)
- 4 Einkleben des Traufblechs
- 5 Ausspachteln der Hochzüge
- 6 Abdichtung aller Details mit dem vollflächig vliesarmierten **Triflex ProDetail**
- 7 Abdichtung der Fläche mit dem vollflächig vliesarmierten **Triflex ProTerra**
- 8 Herstellen der Nutzschicht mit **Triflex ProFloor**
- 9 Versiegelung der Fläche mit **Triflex Cryl Finish 205** und Einstreuung von **Triflex Micro Chips**
