Praxisbericht Neuenegg

## Garagen- und Vorplatzsanierung.

Projekt	Garagen- und Vorplatzsanierung, Neuenegg
Investor / Planer	UBS Fund Management (Switzerland) AG, Basel
Ausführung	Allegraplus AG, Bern
Fläche	ca. 330 m <sup>2</sup>
Untergrund	Beton, Epoxidhart im Gefälle
Abdichtung / Beschichtung	Triflex ProPark
Fertigstellung	25. September bis 13. Oktober 2023

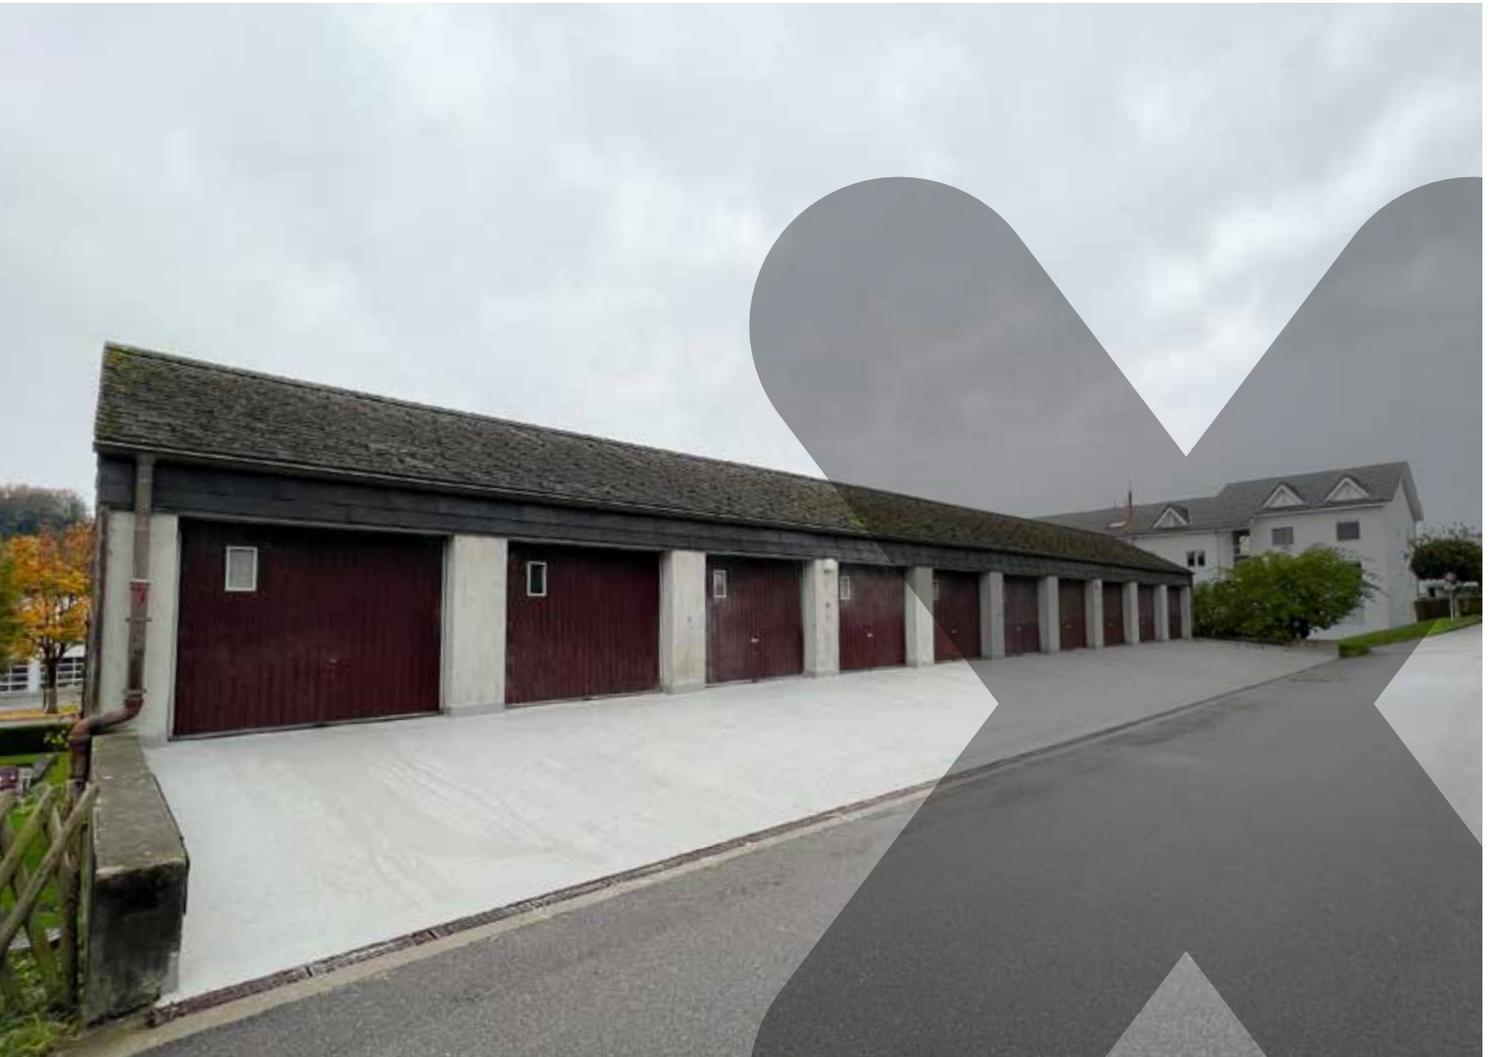
**Geplant, geholfen, gelöst. Alles gemeinsam.** Die Sanierung der Garagen und des Vorplatzes des MFH in Neuenegg war vor dem Winter dringend erforderlich, da die angrenzende Druckerei von eindringendem Wasser betroffen war. Der Vorplatz wies zahlreiche Risse auf, und auch die Details waren undicht. Um auch bei wechselhaftem Wetter weiterarbeiten zu können, wurde ein Notdach installiert. Die grösste Herausforderung bestand darin, den alten Belag zu entfernen. Zunächst wurde der Belag abgestossen und anschliessend nochmals vollflächig geschliffen. Die Anforderungen an den neuen Bodenbelag waren klar definiert: kurze Sperrzeiten, Etappenarbeit, eine widerstandsfeste und langlebige Oberfläche sowie eine farbliche Anpassung an die vorhandenen Bauelemente. Als Lösung für diese Anforderungen erwies sich das Abdichtungssystem **Triflex ProPark**. Der schnell reaktive Flüssigkunststoff auf PMMA-Basis ermöglicht eine schnelle Grundierung der Fläche und Aufbahrungen sowie eine saubere Abdichtung von Details und Rissen während kurzer trockener Zeitfenster. Die Nutz- und Schutzschicht des Bodenbelags bildet eine strapazierfähige und robuste Oberfläche. Durch die Quarzsandabstreuung ist der Boden rutschfest und widerstandsfähig. Zur Einhaltung des Farbkonzepts wurde der passende **Triflex Finish 205** ausgewählt.

1. Entfernen des alten Belags
2. Grundieren in Etappen mit dem **Triflex Cryl Primer 280 / 276**
3. Abdichten der Anschlüsse und Details mit **Triflex ProDetail**
4. Abdichten der Fläche mit **Triflex ProPark**
5. Beschichten der Flächen mit **Triflex DeckFloor** und Abstreuen mit Quarzsand 0.7-1.2 mm.
6. Aufziehen der Versiegelung **Triflex Finish 209**
