Praxisbericht Bernstrasse 23, Bern

Terrassensanierung KITA.

Objektdaten und Verarbeitung

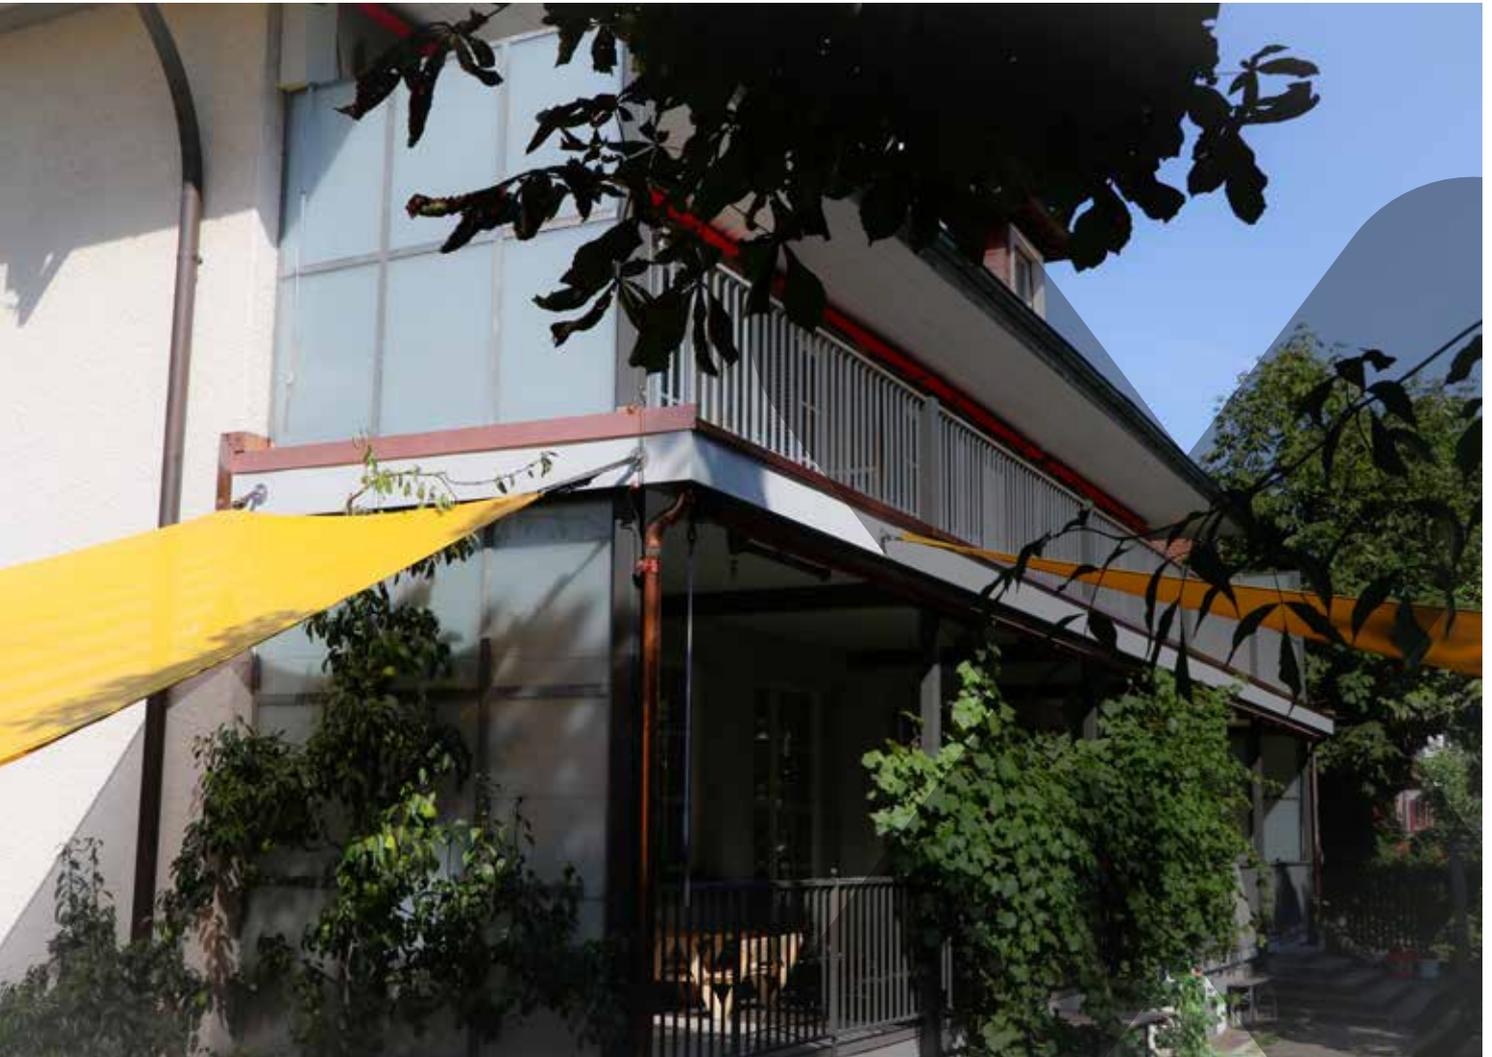
Geplant, geholfen, gelöst. Alles gemeinsam. Die Terrasse der KITA in Bern musste zwangsläufig saniert werden, da Wasser in die Fassade und die Betondecke eindrang. Der Gussasphalt wies Risse auf, und auch die Details an der Fassade und den Fenstern waren undicht. Es war frühzeitig klar, dass die Sanierung während der Sommerferien erfolgen musste, um die Einschränkungen für die KITA gering zu halten. Das Traufdetail wurde neu gestaltet, inklusive einer neuen Entwässerungsrinne. Dadurch waren alle Vorarbeiten abgeschlossen, um die Fläche einschliesslich aller Anschlüsse an die Fassade, Fenster, Geländerpfosten und das Einlaufblech vliesarmiert abzudichten. Damit die Kinder die abgedichtete Fläche zum Spielen nutzen konnten, wurde sie mit einer Nutz-Schutzschicht **Triflex ProFloor** beschichtet. Um die Rutschfestigkeit zu gewährleisten, wurde Quarzsand (0,3-0,8 mm) in die noch frische Beschichtung eingestreut. Zur farblichen Gestaltung der Oberfläche wurde das passende Finish mit schwarzen Chips ausgewählt. Das Projekt verlief von der Planung bis zur Ausführung perfekt und wurde auch durch das schöne Wetter begünstigt.

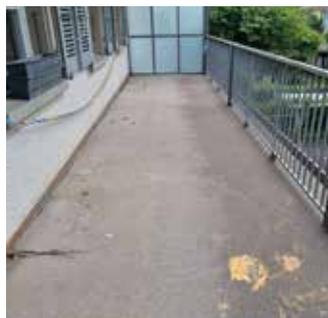
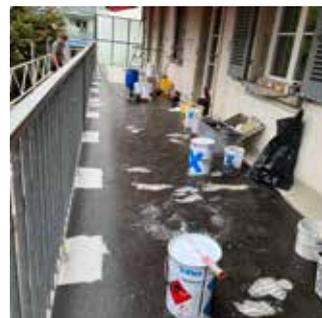
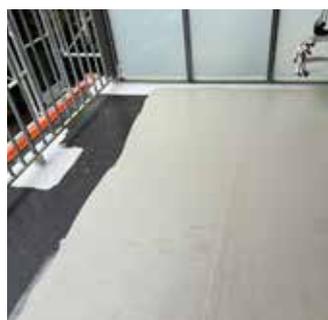
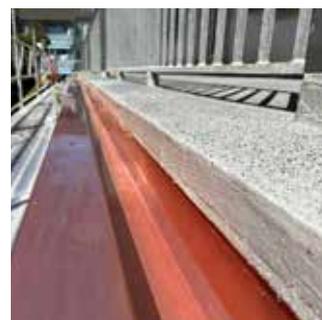
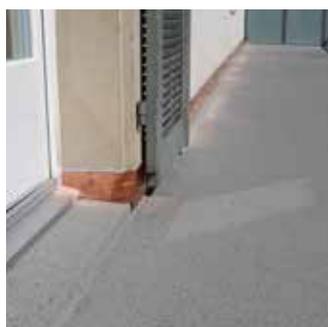
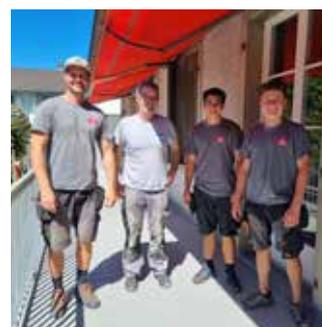
1. Schleifen vom bestehenden Gussasphalt.
2. Grundieren mit dem **Triflex Cryl Primer 222**.
3. Abdichten der Anschlüsse und Details mit **Triflex ProDetail**.
4. Rissüberbrückendes Abdichten der Fläche mit **Triflex ProTerra**.
5. Beschichten der Flächen mit **Triflex ProFloor** und Abstreuen mit Quarzsand 0.3 - 0.7 mm.
6. Aufziehen der Versiegelung **Triflex Finish 205** und Einblasen von schwarzen Chips.
