Praxisbericht Salzgitter

Balkone Mehrfamilienhaus Kranichdamm.

BALKONE | TERRASSEN | LAUBENGÄNGE

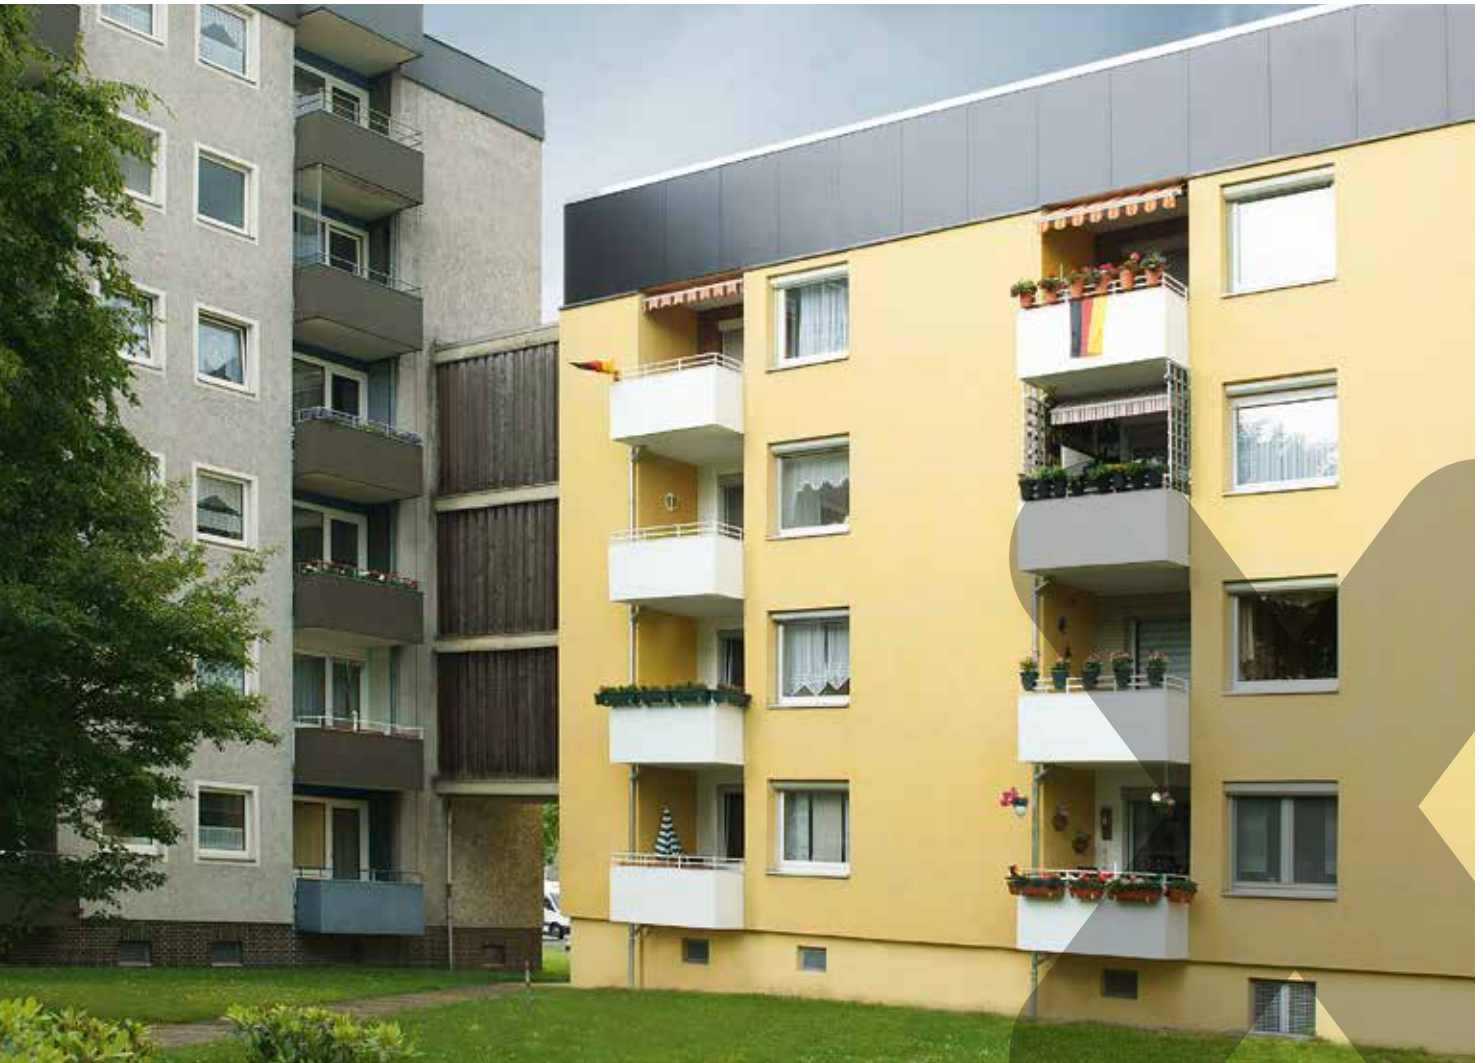
Geplant, geholfen, gelöst. Nach über 60 Jahren hatten die alten Oberflächen der Balkone eines Mehrfamilienhauses in Salzgitter ausgedient. Sie wiesen Abplatzungen auf und konnten die Konstruktion nicht mehr zuverlässig vor Witterungseinflüssen schützen. Eindringende Feuchtigkeit hatte zur Entstehung von Beton- sowie von Wasserschäden geführt, die sich zum Teil in den Wohnzimmern der Eigentümer zeigten. Zudem trübten starke Abnutzungserscheinungen die Optik der Balkone. Im Namen der Wohnungseigentumsgemeinschaft (WEG) Kranichdamm 35-41, Salzgitter, gab die Salzgitter Wohnungs-GmbH als Verwalter die Sanierung aller Balkone in Auftrag. Für die Herstellung eines funktionsfähigen Schutzes waren umfangreiche Abdichtungs-, Beton- und Malerarbeiten erforderlich, so dass die Instandsetzung aus einer Hand erfolgen sollte. Um eine dauerhaft beständige Abdichtung zu erhalten, empfahl die Rainer Bothe Malerbetrieb GmbH, Bad Harzburg, dem Bauherrn eine Lösung mit dem Balkon Abdichtungssystem **Triflex BTS-P** auf Basis von Polymethylmethacrylat (PMMA).

- Rückbau der Konstruktion inklusive der asbesthaltigen Brüstung
- Instandsetzung der Rohbetondecke mit der Herstellung eines neuen Estrichs.
- Anschleifen des mineralischen Untergrunds
- Grundierung der Fläche mit **Triflex Cryl Primer 276**
- Detailabdichtung von Wandanschlüssen, Bodenabläufen und umlaufender Stahlkante mit **Triflex ProDetail**
- Abdichtung der Fläche mit **Triflex ProTerra**
- Beschichtung der Fläche mit **Triflex ProFloor RS 2K**
- Versiegelung der Oberfläche mit **Triflex Cryl Finish 205** und **Triflex Chips Design** (schwarz-weiß)
- Anbringen einer neuen Brüstungsverkleidung
