Praxisbericht Klosbachstrasse 103, Zürich

Innenhof Parkdeck.

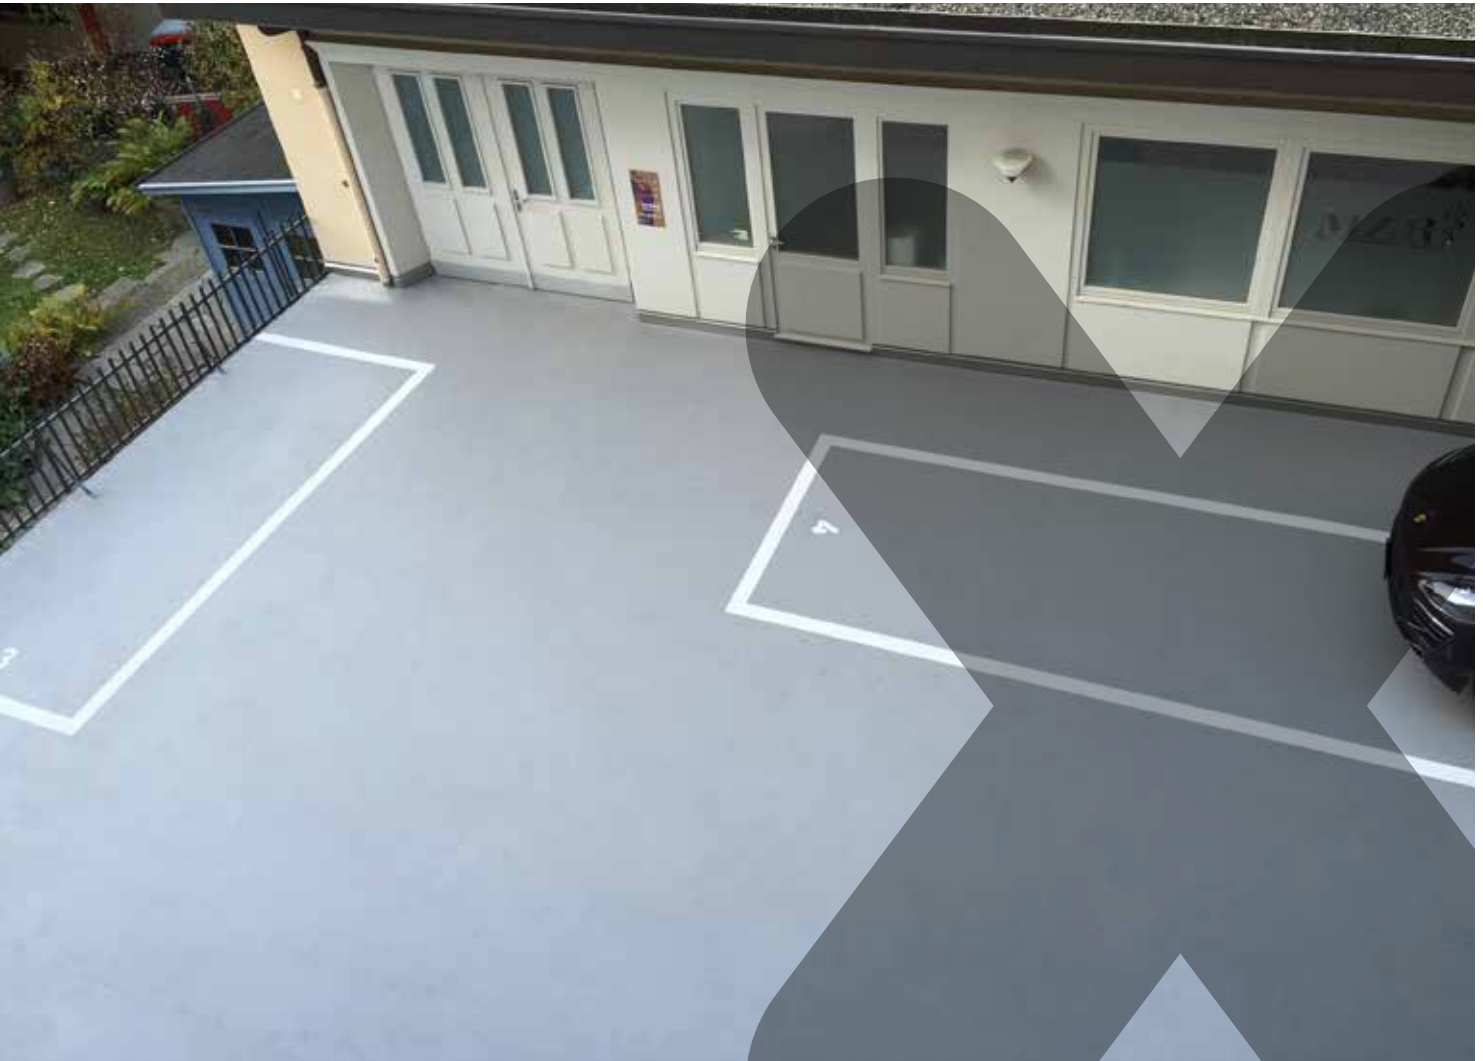
Geplant, geholfen, gelöst. Alles gemeinsam. Die Parkfläche in einem älteren Quartier in Zürich-Hottingen war mit Gussasphalt abgedichtet. Im Laufe der Jahre wurde dieser undicht und unansehnlich. Die Sanierung sollte innerhalb kürzester Zeit durchgeführt werden, damit Parkplätze sowie der Hauszugang durch die Mieter schnellstmöglich benutzbar waren.

Triflex ProPark Abdichtungssystem (OS10) war die optimale Lösung, da es auf dem bestehende Gussasphalt verlegt werden konnte und zugleich die gestellten Anforderungen der Rutschfestigkeit von R12 erfüllte. Nach der Sanierung mit den Markierungen und der Detaillösung zeigte sich das neue Parkdeck wieder sauber und sicher.
