Praxisbericht Lerchenfeldstrasse, Thun

Balkonsanierung Mehrfamilienhaus.

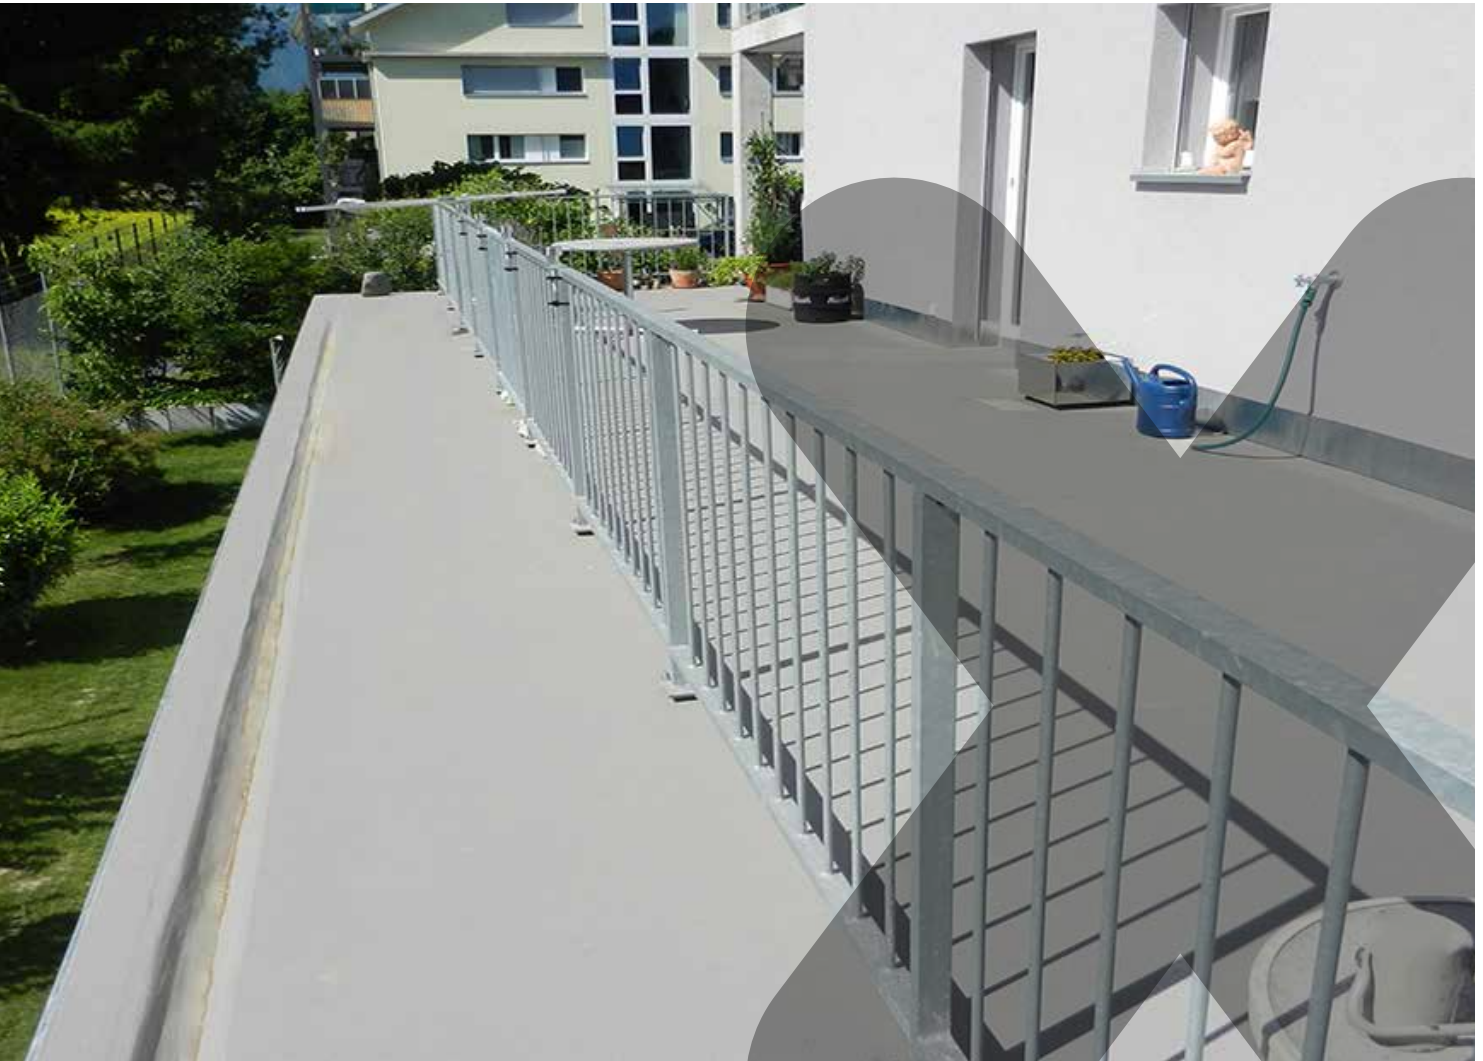
Geplant, geholfen, gelöst. Alles gemeinsam. Beim Bau des Mehrfamilienhauses war das Gefälle auf den Balkonen nicht sachgerecht ausgeführt worden, was zu grossen Wasseransammlungen führte. Die Aussenisolation wurde unterspült, der Verputz verfärbte sich und begann abzublättern. Für die unter den Balkonen liegenden Garagen war keine Abdichtung vorhanden. An der Brüstung fehlte ein Abtropfblech, was Verschmutzungen zur Folge hatte.

Eine neue Anschlussabdichtung an die Fassade verhindert das Unterspülen und Vollsaugen des Aussenputzes. Ein neues Gefälle stellt sicher, dass das Wasser in die neue Entwässerungsrinne gelangt. Durch ein Abschlussprofil an der Brüstung kann das Niederschlagswasser nun nach dem genormten Abstand zur Fassade abgeführt werden. Dank der neuen Abdichtung mit dem Triflex BTS-P System auf der Fläche und an den Anschlüssen ist das Objekt jetzt sicher abgedichtet.

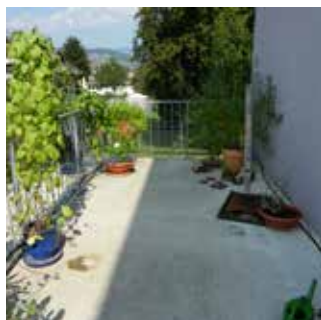
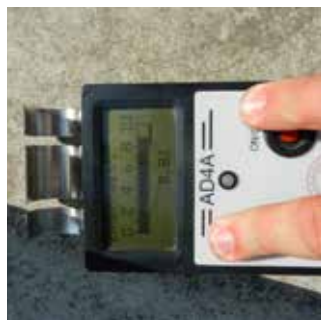
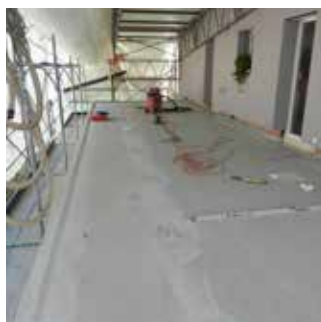
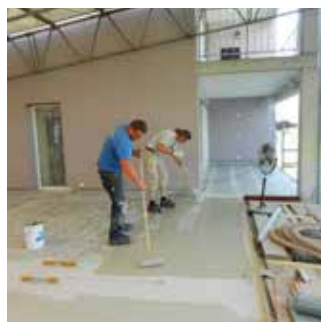
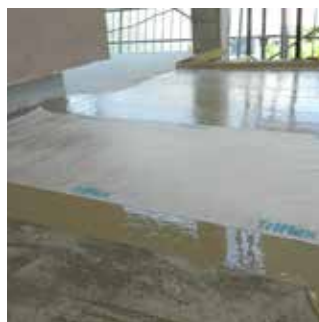
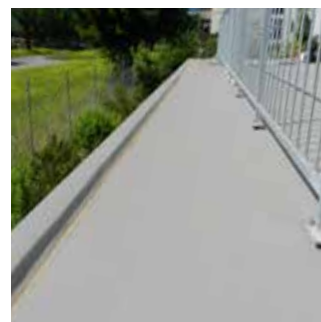
Die Sanierungsschritte im Einzelnen:

- Entfernen der Fassadendämmung im Sockelbereich
- Kugelstrahlen der Flächen, Schleifen der Aufbordungen
- Grundieren der Flächen und Aufbordungen mit dem **Triflex Primer 276**
- Einkleben der Abschlussbleche seitlich und an der Brüstung
- Vorbereitung des Gefälles; Gefälle mit der Richtlatte aufziehen
- Ausführen der Anschlussarbeiten und Fugen mit **Triflex ProDetail**
- Abdichten der Fläche mit **Triflex ProTerra**
- Beschichten der Flächen mit **Triflex ProFloor** abgestreut mit Quarzsand 0,2–0,8 mm
- Absaugen des überschüssigen Quarzsandes und Aufziehen der Versieglung **Triflex Finish 205**
