Praxisbericht Wien

Rigolrinne zeitsparend mit PMMA abgedichtet.

Projekt	Sanierung Rigolinne in einer Parkgarage, Wien
Ausführung	PPT-BAU GmbH, Oberloisdorf
Untergrund	Beton/Metall
System	Triflex ProDetail
Fertigstellung	Februar 2022

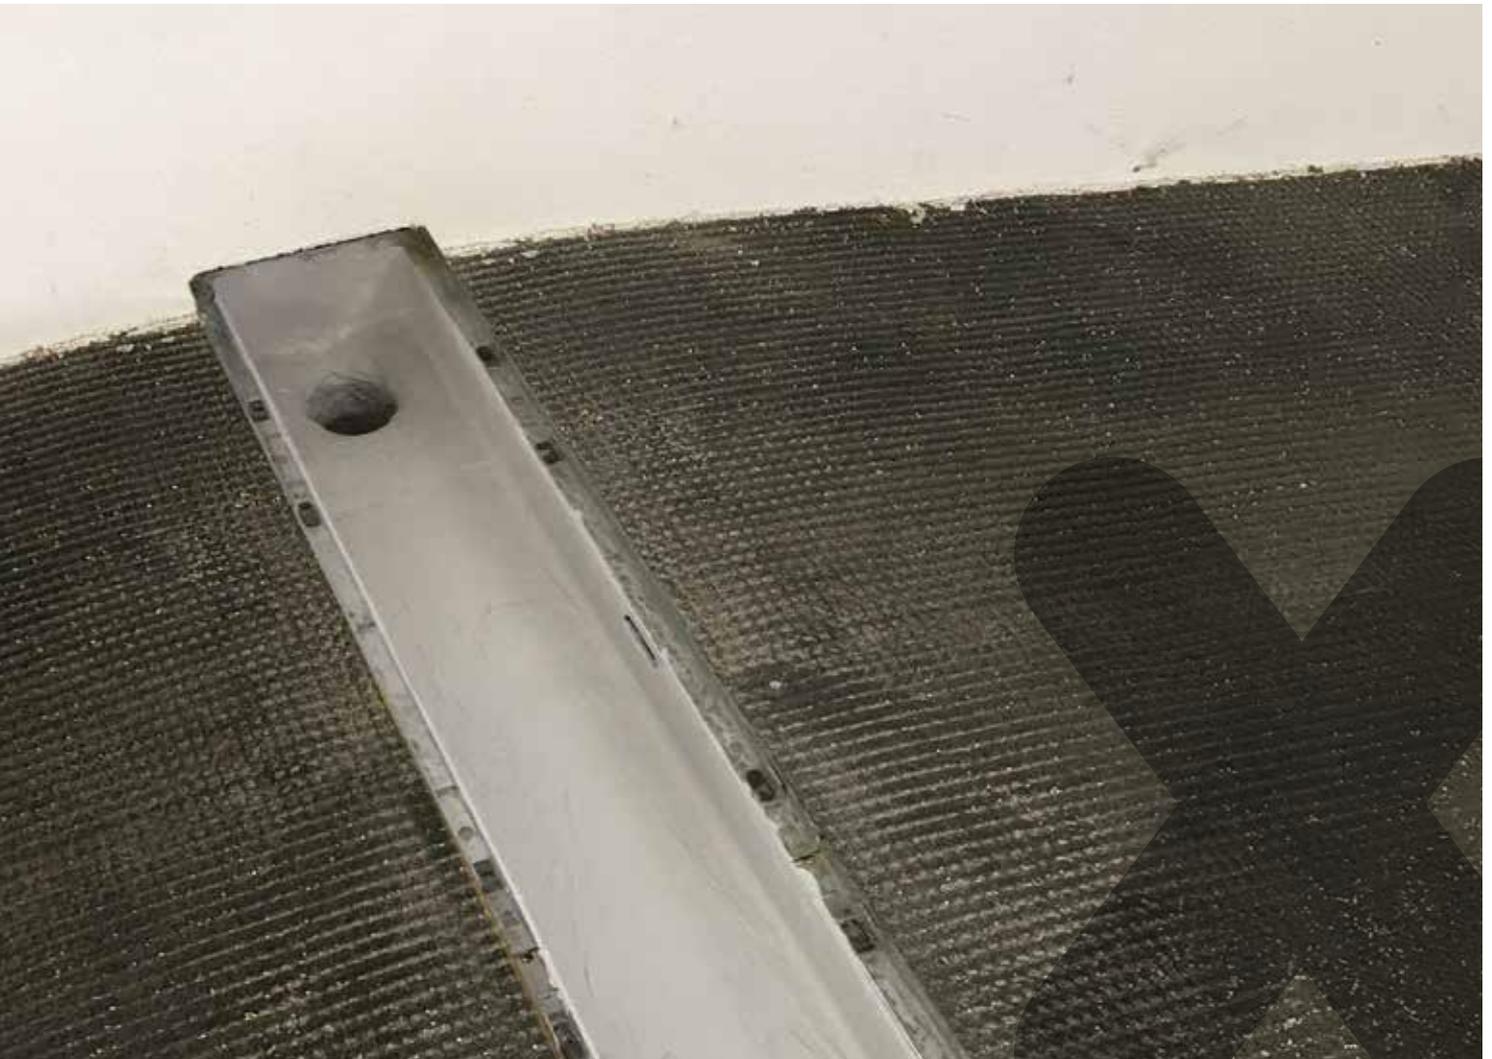
Im Wiener Bezirk Meidling, sind im Einfahrtsbereich einer Tiefgarage an einer Rigolrinne nach rund zehn Jahren Nutzungsdauer Undichtigkeiten aufgetreten, sodass diese ausgetauscht werden musste. Im Zuge dessen sollte auch der Schutz vor eindringender Feuchtigkeit wiederhergestellt werden. Um die Hausbewohner möglichst geringfügig einzuschränken, suchte der Bauherr nicht nur nach einer dauerhaft dichten Lösung, sondern auch nach einer, welche die Sperrzeiten minimiert.

- Reinigen der Rinne
- Anschleifen des Metalls
- Grundieren mit **Triflex Cryl Primer 276**
- Ausspachteln der Fugen mit **Triflex Cryl Spachtel**
- Abdichten mit **Triflex ProDetail** inkl. Vlieseinlage
- Auftragen einer zusätzlichen Deckschicht mit **Triflex ProDetail**
