Praxisbericht Oberdiessbach BE

Milchraumsanierung auf Bauernbetrieb.

Projekt	Milchraumsanierung auf Bauernbetrieb, Oberdiessbach
Investor / Planer	Werner Baumann, Lindenstr. 70c, 3672 Oberdiessbach
Fläche	12 m ² (Triflex ProFloor) / 12 m ² (Triflex ProTerra)
Untergrund	Beton
Abdichtung / Beschichtung	Triflex BTS-P mit Micro Chips
Ausführung	25. August – 26. August 2016
Ausgeführt von	Bürki's Flachdach Service GmbH, Heimenschwand

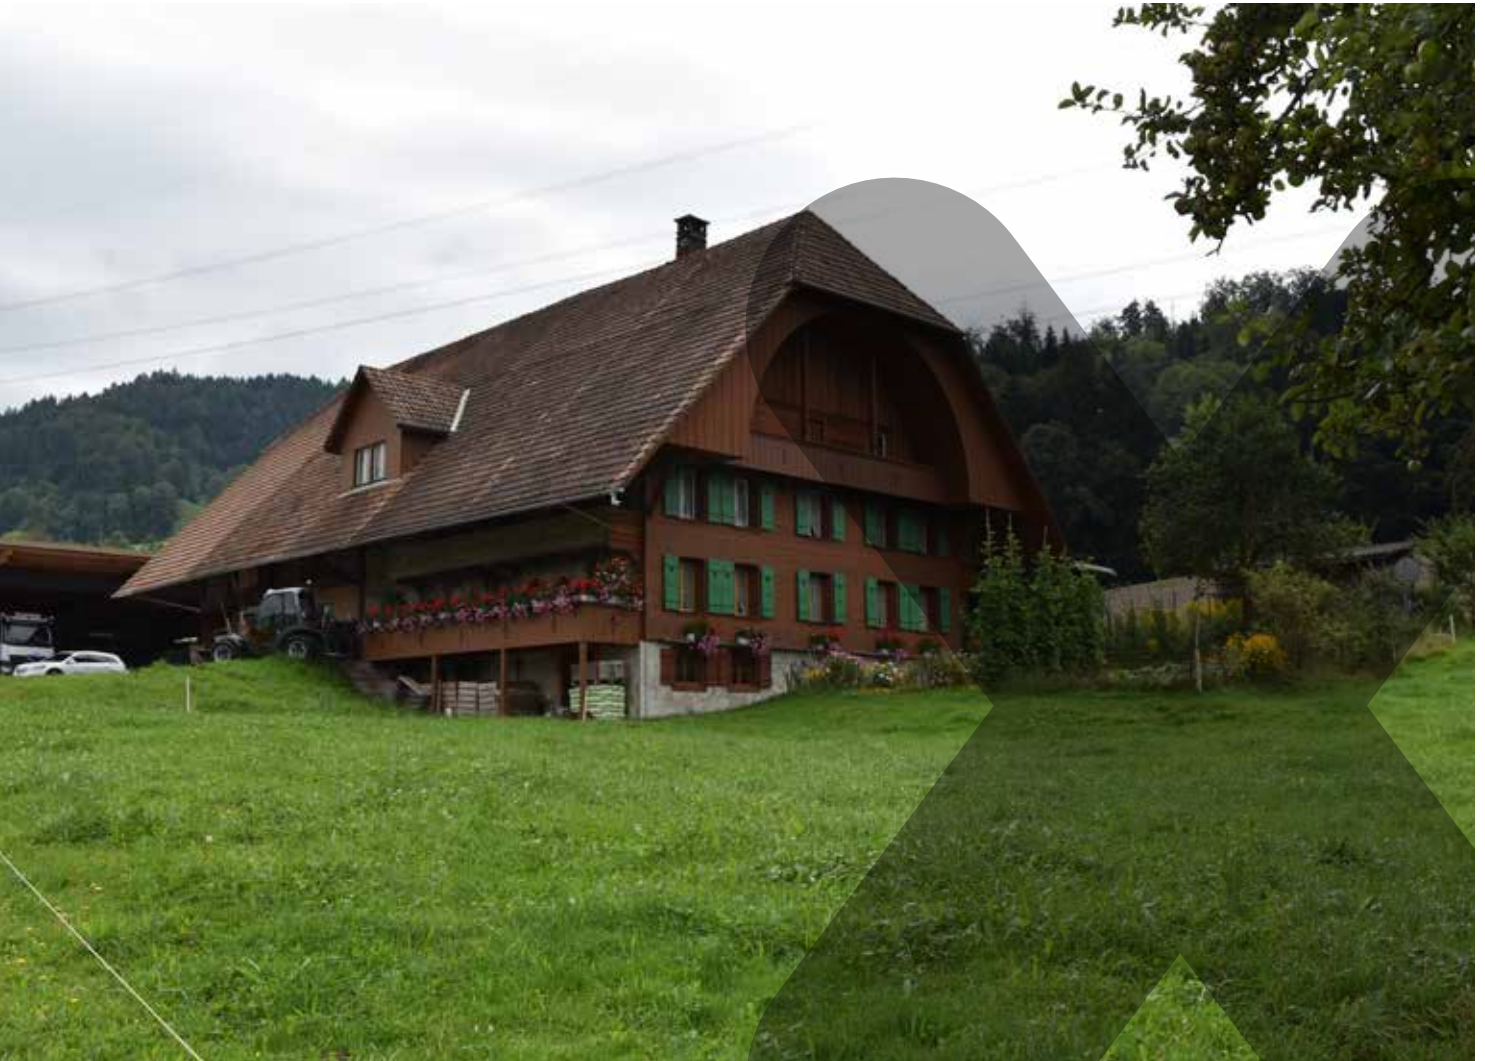
Geplant, geholfen, gelöst. Alles gemeinsam. In den meisten Bauernbetrieben besteht dasselbe Problem. Im Milchraum lösen sich die Bodenplatten vom Untergrund oder die Fugen sind undicht, so dass es zu Unterläufigkeit kommt. Da die Kühe jeweils morgens und abends gemolken werden müssen, kommt nur ein schnellhärtendes Harz auf PMMA-Basis in Frage. Mit Triflex BTS-P bieten wir mit der Firma Bürki's Flachdach Service GmbH eine optimale Lösung an. Durch das fugenlose und pflegeleichte System kann eine saubere und rissüberbrückende Oberfläche gewährleistet werden. Die strapazierfähige Nutz- und Schutzschicht ermöglicht, dass auch Milchkannen, ohne mechanische Beschädigung der Abdichtung, verschoben werden können. Mit der Versiegelung der Oberfläche ist die farbliche Gestaltung des Raumes realisierbar. Damit die Oberfläche auch mit Gummistiefeln rutschsicher begangen werden kann, werden Glasperlen in den Finish eingemischt und Micro Chips in die Oberfläche eingeblasen. Nach kurzer Sperzeit ist der Milchraum wieder voll einsatzbereit.

- 1 Schleifen des Untergrundes
- 2 Grundierung und Abdichtung der Details
- 3 Abdichtung der Fläche mit **Triflex ProTerra**
- 4 Nutz- und Schutzschicht mit **Triflex ProFloor**
- 5 Aufbordungen mit **Triflex Finish 205** aufziehen
- 6 Fertige Oberfläche mit **Triflex Finish 205**
