# Oggetto

Cabinovia stazione a valle La Villa

## Descrizione breve

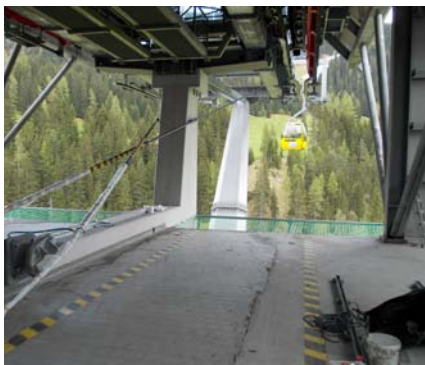
Il pavimento dell'area d'ingresso della stazione a valle non era più impermeabile

La cabinovia della stazione a valle di La Villa in Alto Adige è frequentata tutto l'anno da numerosi turisti ed è continuamente sottoposta a una sollecitazione estrema. Ciò comporta delle conseguenze: essendo il pavimento nell'area d'ingresso della stazione non più impermeabile, l'umidità si era infiltrata negli ambienti sottostanti. Per tornare a garantire velocemente il funzionamento efficiente della cabinovia, il gestore dello Skicarosello Corvara di La Villa ha appaltato il risanamento dell'area. Gli specialisti della ditta Lunger Isol GmbH di Cardano hanno impermeabilizzato la superficie del pavimento in modo veloce e sicuro con il sistema impermeabilizzante Triflex ProPark a base di polimetilmetacrilato (PMMA). Il sistema necessita di una manutenzione semplice, resiste alle severe sollecitazioni chimiche e meccaniche e offre un'elevata resistenza allo scivolamento. Prima di tutto è stato levigato il sottofondo, dopodiché è stato applicato il Triflex Cryl Primer 287. Lo specialista Gottfried Lunger ha impermeabilizzato a lungo i dettagli con Triflex ProDetail, un sistema impermeabilizzante a base di PMMA che protegge i dettagli dall'infiltrazione dell'umidità in modo sicuro e duraturo. Per ottenere un'impermeabilizzazione della superficie duratura e di qualità elevata, ha applicato infine il sistema impermeabilizzante bicomponente Triflex ProPark. Il sistema, armato con tessuto non tessuto speciale, è facile da lavorare e transitabile dopo poco tempo. Infine è stato applicato sulla superficie il rivestimento Triflex Cryl M 264 il quale è altamente resistente all'usura, antiscivolo e resistente ai raggi UV e agli influssi esterni, come ad es. il sale antigelo. Nell'ultima fase di lavorazione, gli specialisti hanno applicato dei contrassegni di sicurezza gialli nell'area pericolosa. Dopo soltanto nove giorni la stazione funicolare di La Villa era di nuovo accessibile al pubblico e ora risplende puntuale all'inizio della stagione estiva con un'estetica nuova e gradevole.

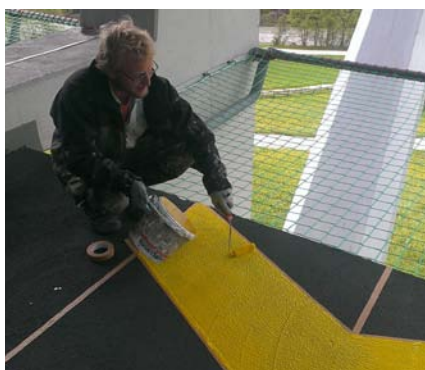
L'area pericolosa della stazione a valle dà una nota di colore con il suo giallo acceso.

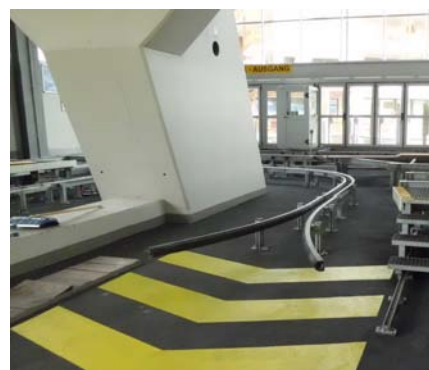
Dopo soli nove giorni la stazione funicolare risanata risplende puntualmente all'inizio della stagione estiva con un'estetica chiara e gradevole.
