Referenza Bissone

Risanamento chiesa di San Carpoforo.

019 Risanamento chiesa di San Carpoforo, Bissone A4 12/2020

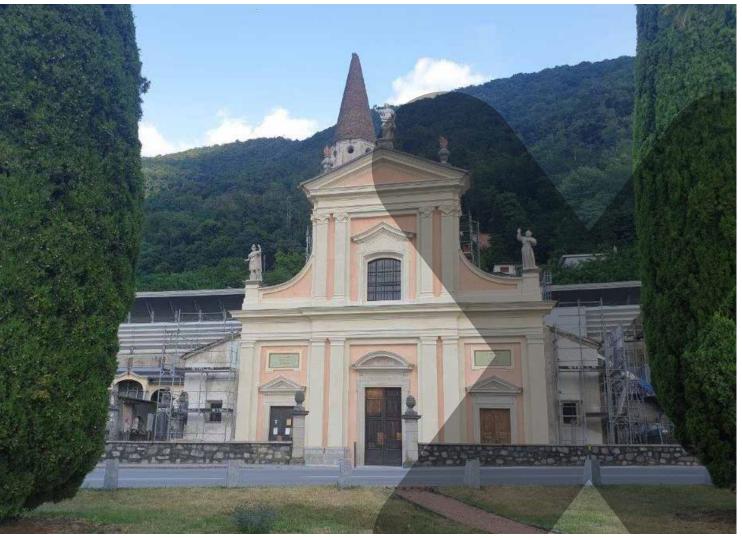
Pianificato, aiutato, risolto. Tutto in comune. La chiesa di San Carpoforo di origine tardomedievale è stata ampiamente rinnovata alla fine de XVI secolo con l'aggiunta di diverse cappelle laterali. Il restauro in corso interessa le superfici esterne dell'edificio ormai in grave stato di degrado, l'obbiettivo è di conservare nel tempo il pregevole manufatto architettonico, importante anche per la sua particolare posizione di fronte al lago. Le resine Triflex in polymetacrillato sono state utilizzate per un edificio storico del medioevo. Nonostante che é un prodotto dei nostri tempi é stato possibile applicarlo ad un edificio di circa 800 anni. La ditta Tresoldi Lattonieri SA che ha eseguito i lavori di lattoneria e di impermeabilizzazione ha scelto i prodotti Triflex per una lunga e sicura durata. Con la progettazione e guida dell'arch. Gabriele Geronzi. I sottofondi sono stati in parte rinforzati e uniti con staffe in accaio inox visto che sono sassi. Applicando il **Triflex Cryl Primer 276** è stato possibile avere una adderenza ottima per il **Triflex ProDetail**.

Tutti i raccordi sono stati impermeabilizzati con **Triflex ProDetail**. Le parti lavorate con le resine sono i giunti tra la lattoneria in rame e piombo alla parete. Così anche come i davanzali e colonne della chiesa. I raccordi in resina sono stati colorati nella medesima tonalità della facciata.

- Levigazione del sottofondo
- Applicazione del Triflex Cryl Primer 276
- Eseguzione del Triflex Cryl Spachtel (stucco) dove necesario
- Impermeabilizzare con **Triflex ProDetail** e tessuto non tessuto
- Colorazione finale come facciata
