Praxisbericht Zürich

## Balkonsanierung Dreispitz.

BALKONE | TERRASSEN | LAUBENGÄNGE

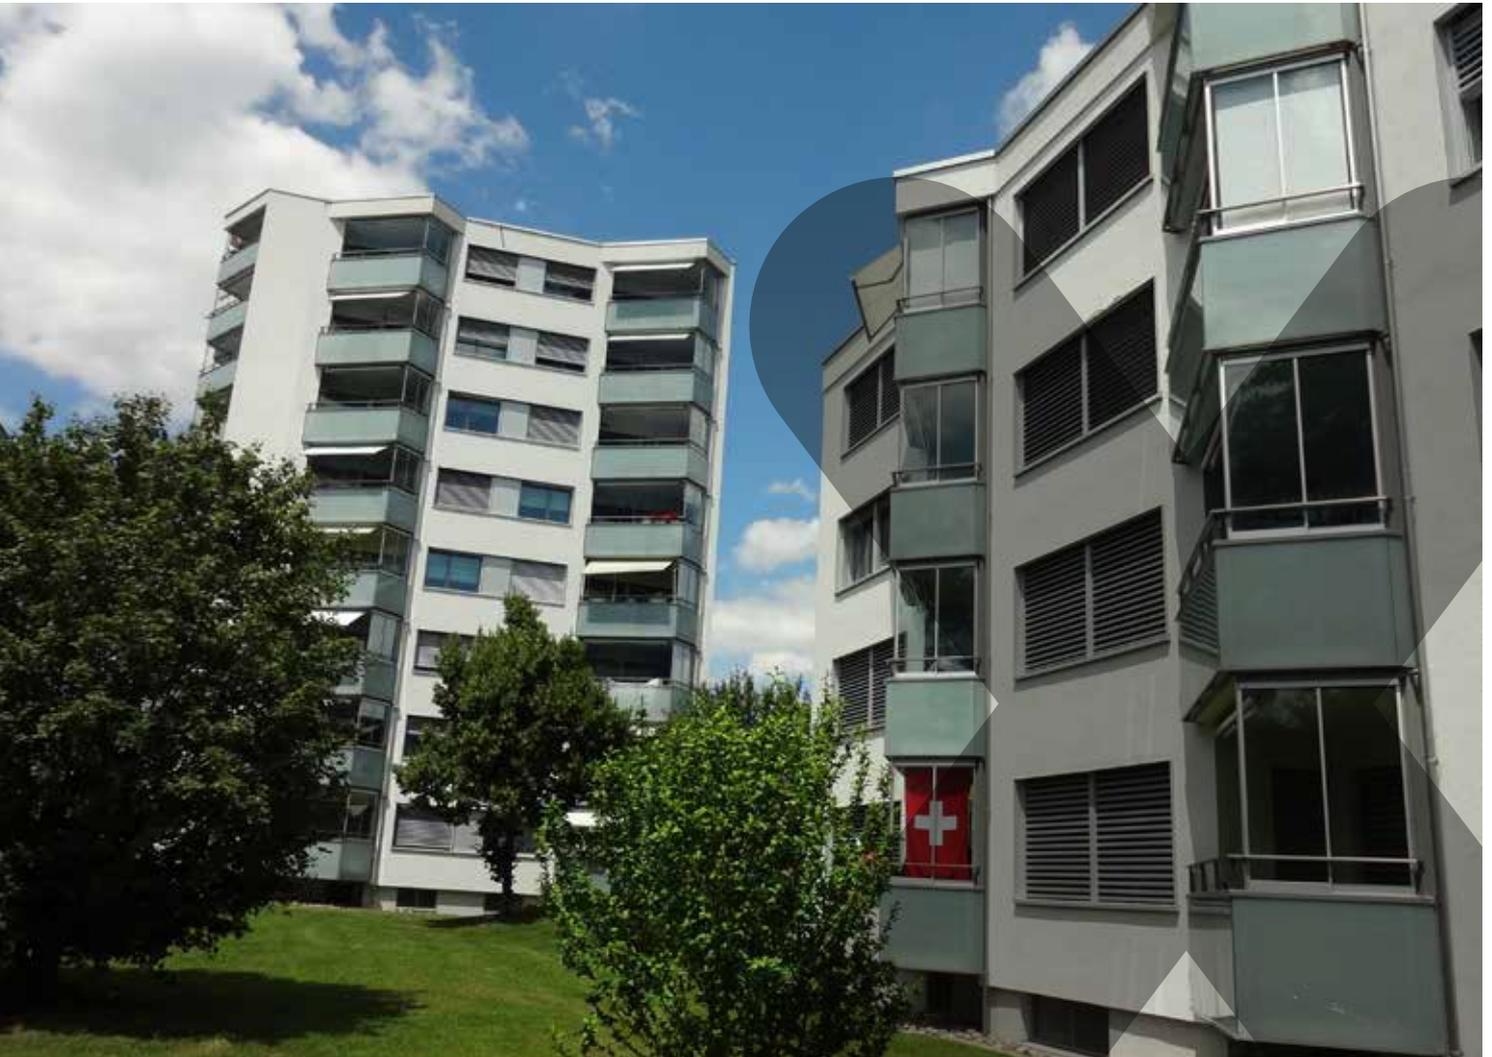
**Geplant, geholfen, gelöst. Alles gemeinsam.** Die Stahlkonstruktionen der 60 Balkone waren durch Acetat im Plattenkleber stark korrodiert. Um schlimmere Schäden zu verhindern, entfernte man auf den Balkonen sämtliche Plattenbeläge, den Kleber wie auch den Überzug. Mit einem Mörtel auf Epoxidbasis, der sich sehr schnell überarbeiten lässt und keine Feuchtigkeit aufweist, wurde der Überzug neu aufgebaut. Die Rinnenausbildung wurde mit Triflex ProDetail und die Fläche mit Triflex ProTerra abgedichtet. Für den optimalen Verbund mit den neuen, fest verklebten Plattenbelägen, versah man die Abdichtung mit einer zusätzlichen Lage ProTerra und streute Quarzsand ein. Die Sanierung wurde innerhalb kurzer Zeit ausgeführt und die neuen Balkone waren für die Bewohner wieder voll nutzbar.

- Entfernung des kompletten Aufbaus (Zementüberzug und Plattenbelag)
- Neuaufbau des Überzugs
- Abdichtung der Details mit **Triflex ProDetail**
- Abdichtung der Fläche mit **Triflex ProTerra** und abstreuen mit Quarzsand 0,7 - 1,2 mm als Haftbrücke zum neuen Plattenbelag
