Praxisbericht Rickenbach BL

Balkonsanierung mit 3-Schicht-Fichtenholzplatten.

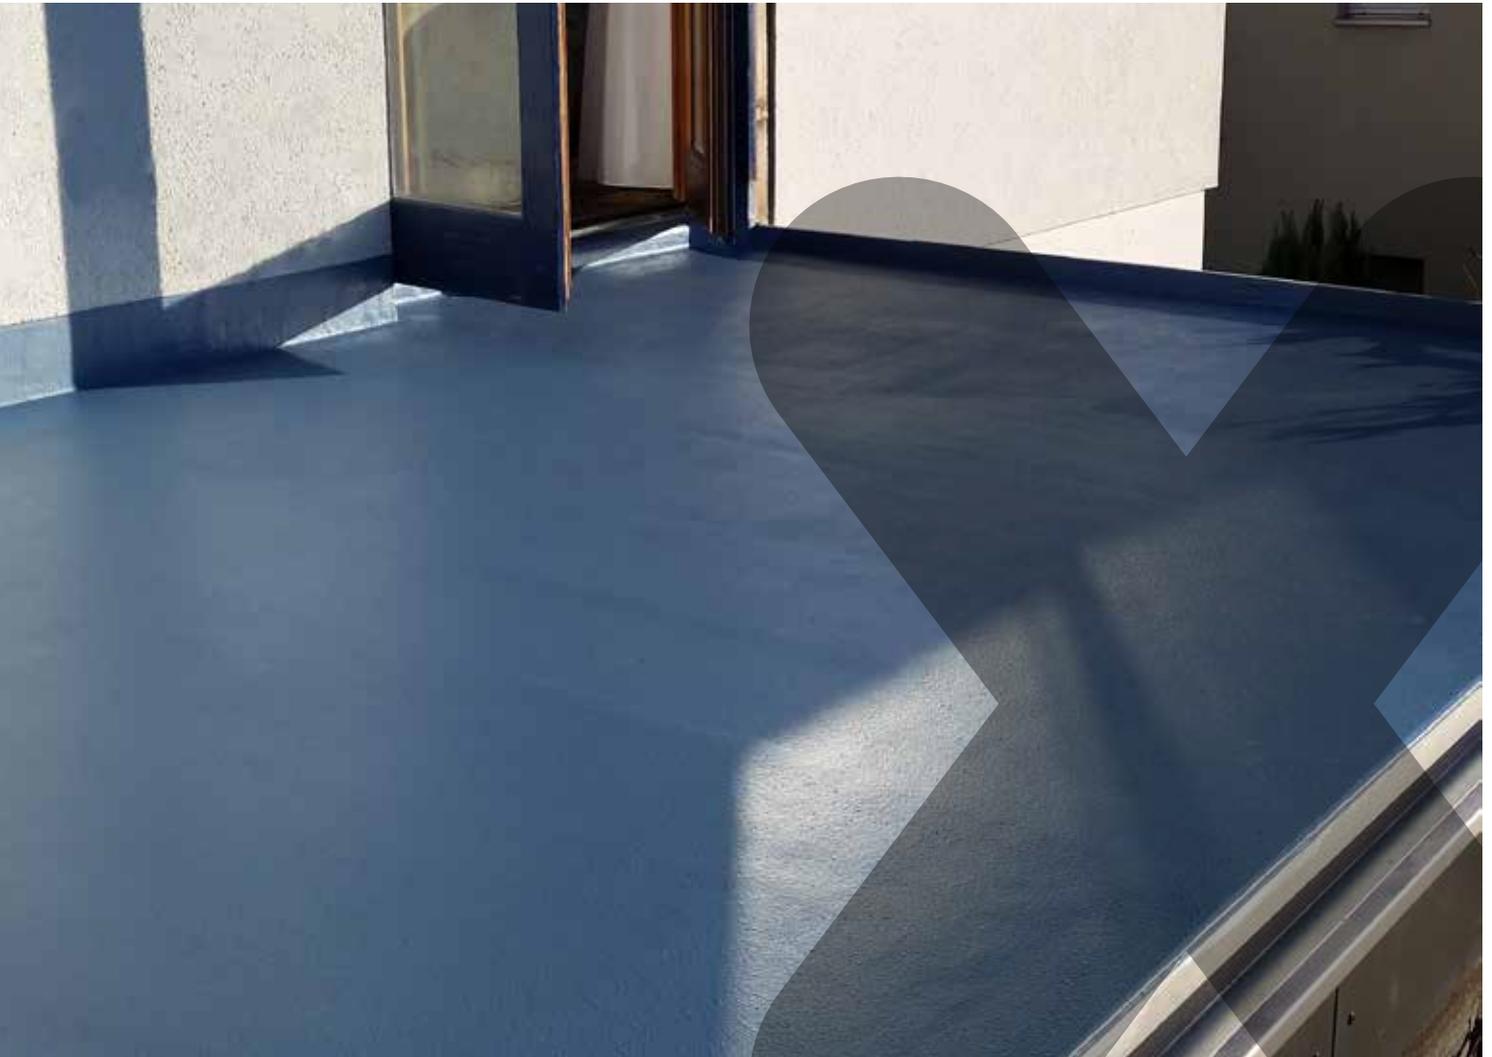
Geplant, geholfen, gelöst. Alles gemeinsam. Der aus Holz neu gebaute Balkon eines EFH brachte die Anforderungen einer leichten Konstruktion sowie einer geringen Aufbauhöhe mit sich. Aus diesem Grund erarbeiteten die zuständigen Zimmerleute gemeinsam mit Triflex eine Lösung und entschieden sich für das Balkon Abdichtungssystem **Triflex BTS-P**. Das System überzeugt durch eine minimale Aufbauhöhe, optische Aspekte und einer kurzen Verarbeitungszeit. In wenigen Stunden wurde eine neue, rutschfeste und vollflächig abgedichtete Balkonoberfläche erstellt, die auch optisch überzeugte.
